Escuela Agrícola Panamericana, Zamorano
Departamento de Ambiente y Desarrollo
Ingeniería en Ambiente y Desarrollo

Proyecto Especial de Graduación
Diseño y validación de un biofiltro para el manejo de aguas grises de
restaurantes en el Lago de Yojoa, Honduras

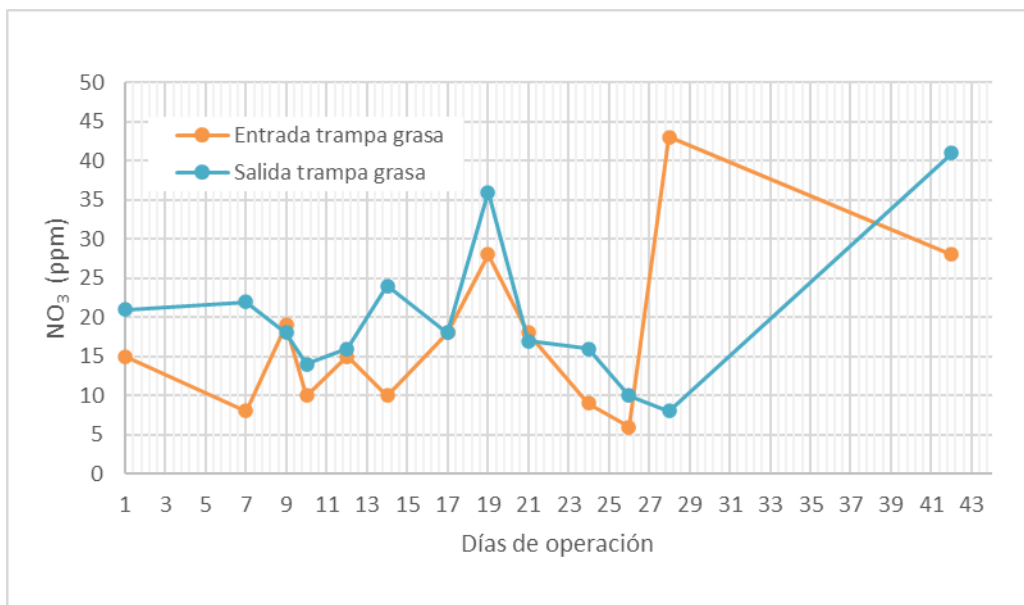
En la Figura 2 se aprecia los resultados de análisis de nitratos, el cual demuestra que igual que en el caso de los fosfatos, se evidencia que no existe remoción del nutriente mediante este

tratamiento. Esto puede ser a causa de que son compuestos altamente solubles y para ser removidos necesitan tener una superficie a la que adherirse y las condiciones de las trampas grasa no favorecen procesos de degradación. Por otra parte, el tiempo de retención (TRH) de este sistema es muy corto, lo cual limita su tratamiento.

Comparación entrada-salida de nitratos en trampa grasa durante el periodo de evaluación

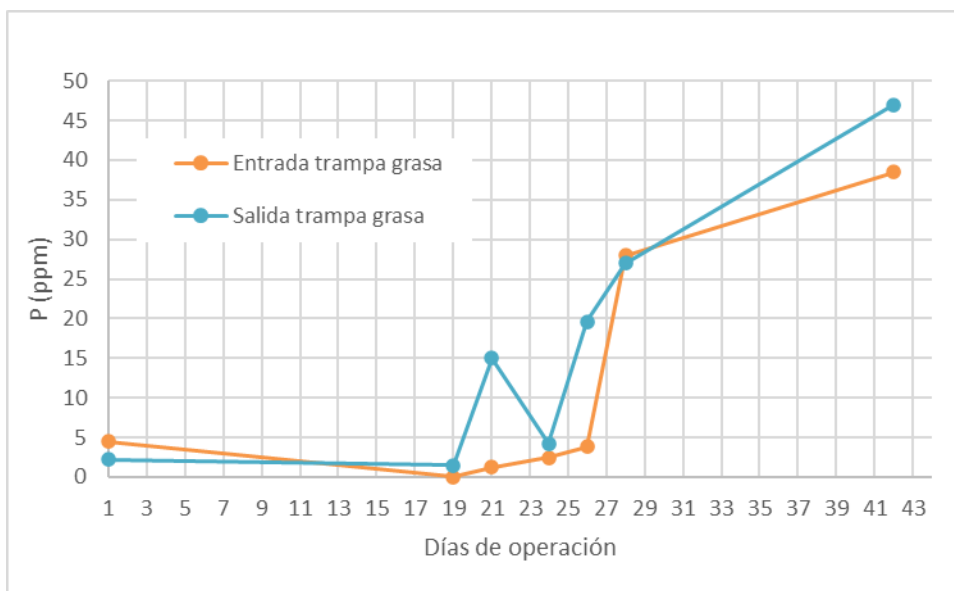
Por otro lado, la Figura 3 muestra los rangos de fósforo total igualmente en la entrada y salida de la trampa grasa. Nuevamente se puede observar que el sistema no remueve este nutriente. Sin embargo, esto es muy común ya que en la mayoría de este tipo de sistemas la remoción de fósforo no es muy efectiva debido a las características y mecanismos de este tipo de tratamientos (Hernandez y Lopez, 2011). Esto demuestra la necesidad de agregar una etapa de tratamiento más para lograr reducir la concentración de fósforo del efluente.

Comparación de entrada-salida de fósforo total en trampa grasa durante el periodo de evaluación

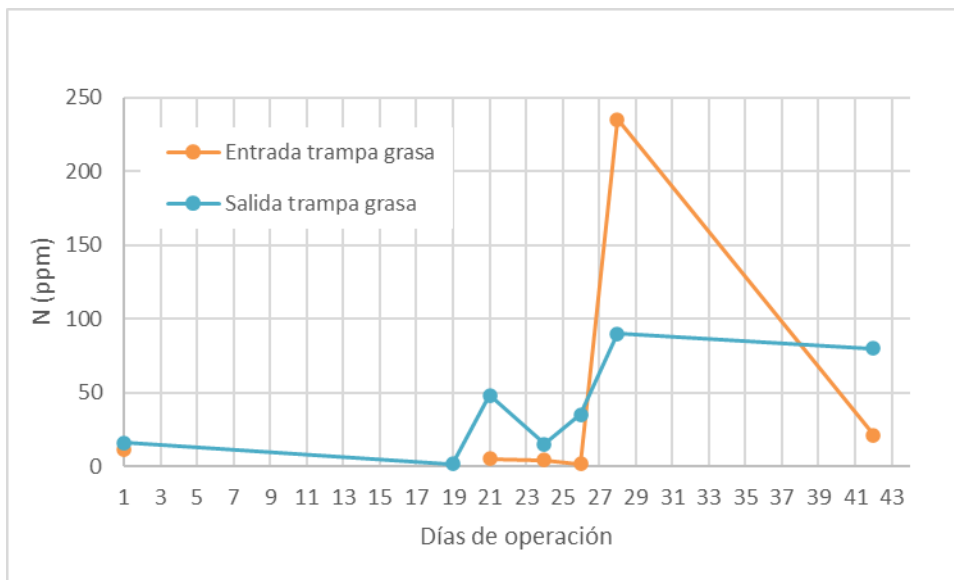
Para culminar con los resultados de la evaluación del desempeño de la trampa grasa, se muestra en la Figura 4 la diferencia de entrada y salida respecto al nitrógeno total en las aguas grises. En este caso, además de observarse el limitado desempeño del sistema, también se logra ver el alto contenido de nitrógeno que estas aguas grises pueden llegar a contener. La concentración máxima obtenida de 235 ppm de P muestra la necesidad de realizar un cambio de proceso dentro de la cocina para lograr reducir el aporte de nutrientes hacia el agua residual. Esto concuerda con la investigación de Irias Barahona (2023) en el cual se concluyó que el sistema de trampa grasa en estos restaurantes no funciona adecuadamente. Estos sistemas actualmente operan reteniendo sólidos gruesos, sedimentables y materiales suspendidos de mayor tamaño y erróneamente se consideran un método de tratamiento de contaminantes disueltos.

Comparación de entrada-salida de Nitrógeno total en trampa grasa durante el periodo de evaluación

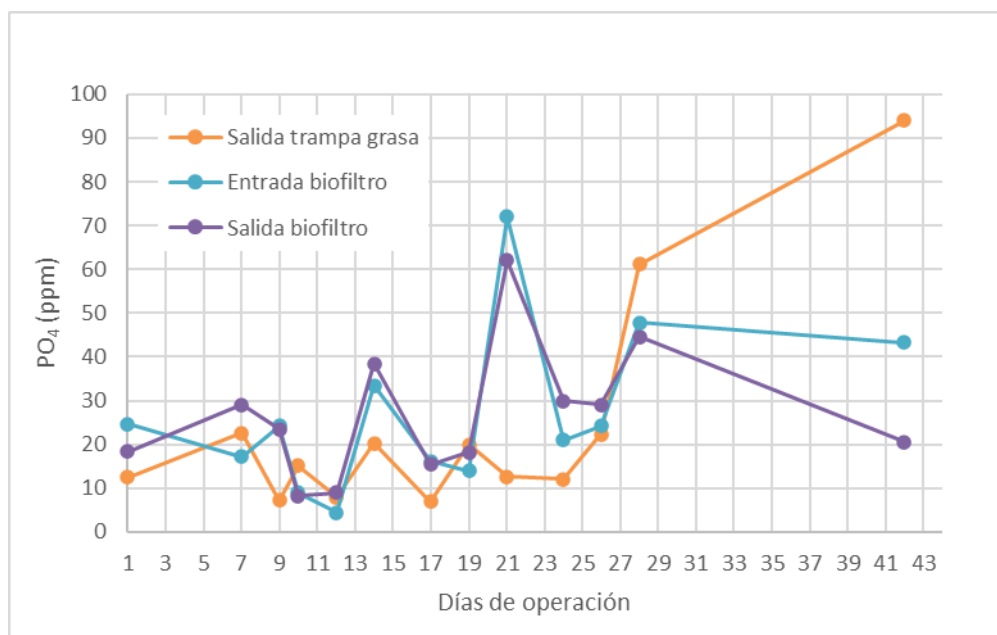
Figura 7

Entre la salida de la trampa de grasa y la entrada del biofiltro, el efluente pasa a través de tanques de eculización, que sirven como una extensión del sistema de trampa de grasa. Estos tanques juegan un papel importante de mantener un caudal constante y la homogeneización del efluente, lo que permite la separación de grasa y sólidos que no se eliminaron por completo en la trampa de grasa. Al aumentar el tiempo de retención hidráulica (TRH) en estos tanques, se logra una mayor eficiencia en la remoción de contaminantes, ya que permite que los sólidos sedimentables se depositen en el fondo y que las grasas floten a la superficie, mejorando así la calidad. del efluente antes de su tratamiento en el biofiltro. Este proceso de pretratamiento es esencial, ya que reduce la carga de contaminantes que ingresan al biofiltro, optimizando su funcionamiento y favoreciendo la efectividad en la remoción de nutrientes y otros contaminantes presentes en las aguas grises.

Concentraciones de fosfatos en las etapas del sistema durante el periodo de evaluación

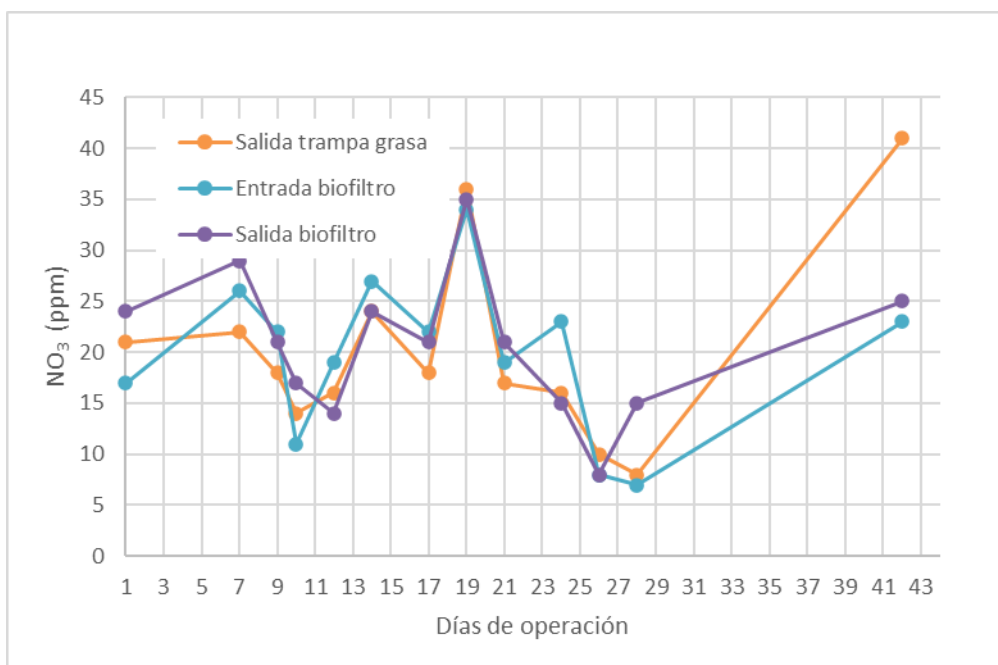
Figura 8

Los resultados de laboratorio sobre la remoción de nitratos se presentan en la Figura 8. En cada muestreo, los resultados son consistentes, mostrando un porcentaje de remoción que se repite

en un 4%, esto representa una absorción mínima del nutriente. El día 24 se destaca por tener el porcentaje de remoción más elevado de toda la investigación, alcanzando un 34% de eficiencia, lo que indica que el sistema está comenzando su fase de estabilización. La eliminación de nitrógeno en estos sistemas está ligada a la eliminación de sólidos suspendidos durante su paso por medio poroso mediante sedimentación y filtración. El nitrógeno se absorbe y se transforma en nitrato, que luego las plantas utilizan para su proceso de crecimiento (Quintero García et al., 2021).

Concentraciones de nitratos en las etapas del sistema durante el periodo de evaluación

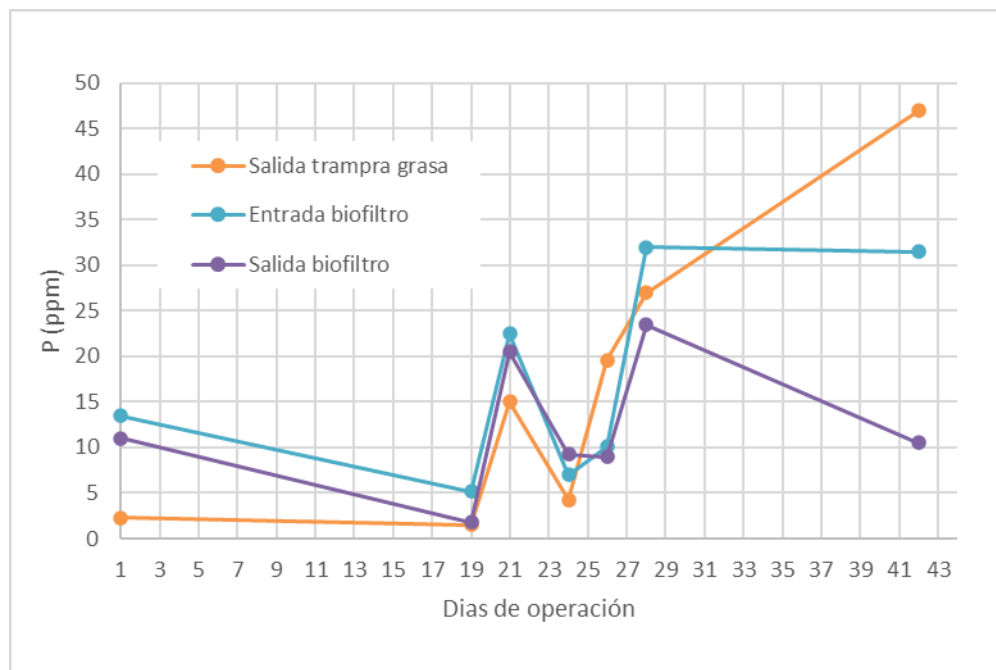
En la Figura 9 se pueden observar los datos correspondientes a fósforo (P) los cuales son favorables respecto a la eficiencia del sistema. En dos ocasiones se observa una remoción del 65% del nutriente, haciendo una comparación entre la concentración de entrada con la de la salida del biofiltro, mientras que la remoción mínima es del 8%. Según la *Norma Técnica de las Descargas de Aguas Residuales a Cuerpos Receptores y Alcantarillado Sanitario* en Honduras, el valor de concentración máximo permisible para el nutriente fósforo es de 5 mg/L. Aunque el biofiltro logró

reducir gran porcentaje de la concentración de fósforo dentro del efluente, solo el 30% de los muestreos estuvo bajo el rango permitido por parte de la normativa hondureña.

Concentraciones de fósforo en las etapas del sistema durante el periodo de evaluación

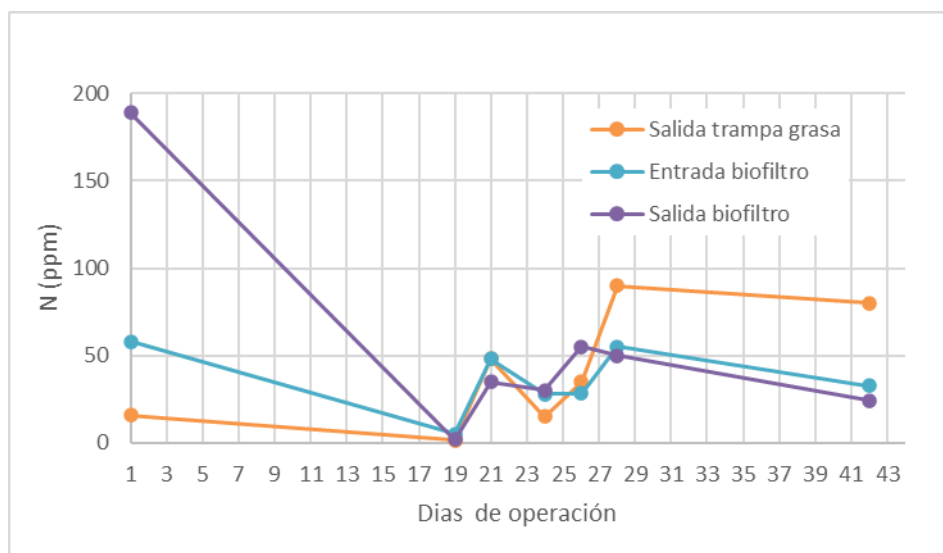
En la Figura 10 se observan los resultados de nitrógeno (N). En el primer muestreo, se observó una alta concentración de nitrógeno en la salida del biofiltro, lo cual se atribuye al lavado de materiales con alto contenido de nitrógeno y a la potencial liberación de compuestos nitrogenados del compost del biofiltro. Sin embargo, a medida que transcurren los días y el sistema se adapta, se evidencia una mejora en su desempeño. La mayor remoción de nitrógeno se registró el día 19 de operación, alcanzando un 65%. La remoción de nitrógeno se le atribuye principalmente a la *Heliconia psittacorum* ya que este es un nutriente que favorece su crecimiento y apoya a su proceso de fotosíntesis (Gutiérrez et al., 2010). Aunque el uso de compost inicialmente incrementó el contenido de nitrógeno en la salida del biofiltro, este material era esencial para el trasplante de la *Heliconia psittacorum*. El

Concentraciones de Nitrógeno en las etapas del sistema durante el periodo de evaluación

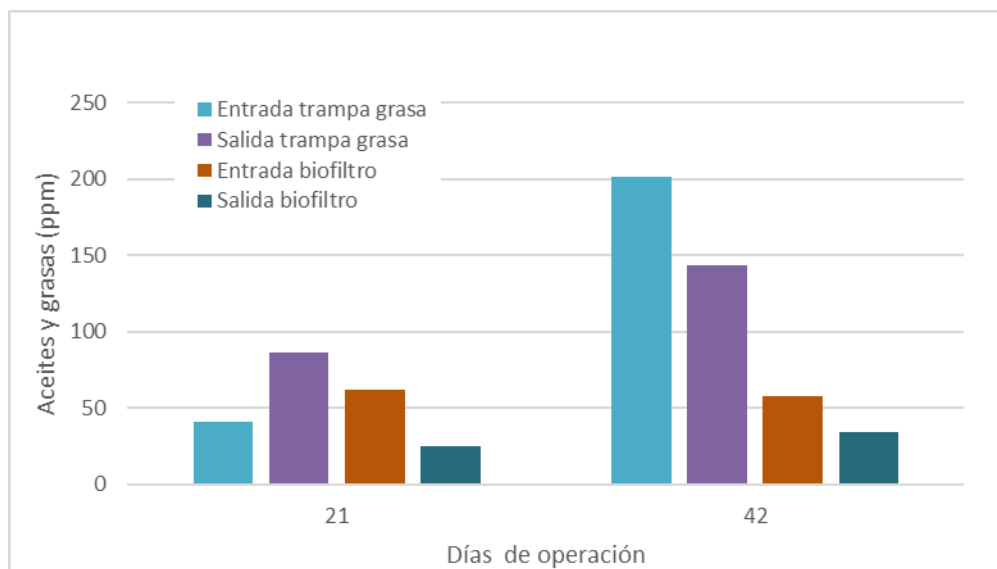
Por la naturaleza de los restaurantes de este sector y el tipo de producto que ofrecen (varios alimentos fritos), fue relevante la cuantificación de la concentración de aceites y grasas. En la Figura 11 se presentan los resultados de las concentraciones medidas de aceites y grasas. Para este resultado solo se realizaron los análisis de dos muestreos que se consideraron representativos para observar el comportamiento de estos contaminantes. Se obtuvieron resultados significativos logrando el 60% de remoción por parte del sistema en el día 42 de operación del nuevo sistema.

En el caso de este parámetro la normativa hondureña permite un valor máximo de concentración de 10 mg/L en las descargas a cuerpos receptores. Como en los demás parámetros, en este tampoco se logra el cumplimiento de la normativa en el efluente final a pesar del gran porcentaje de remoción que muestra el biofiltro. Esto demuestra que el sistema aún necesita mejoras para lograr el cumplimiento de la normativa.

Concentración de aceites y grasas en las etapas del sistema

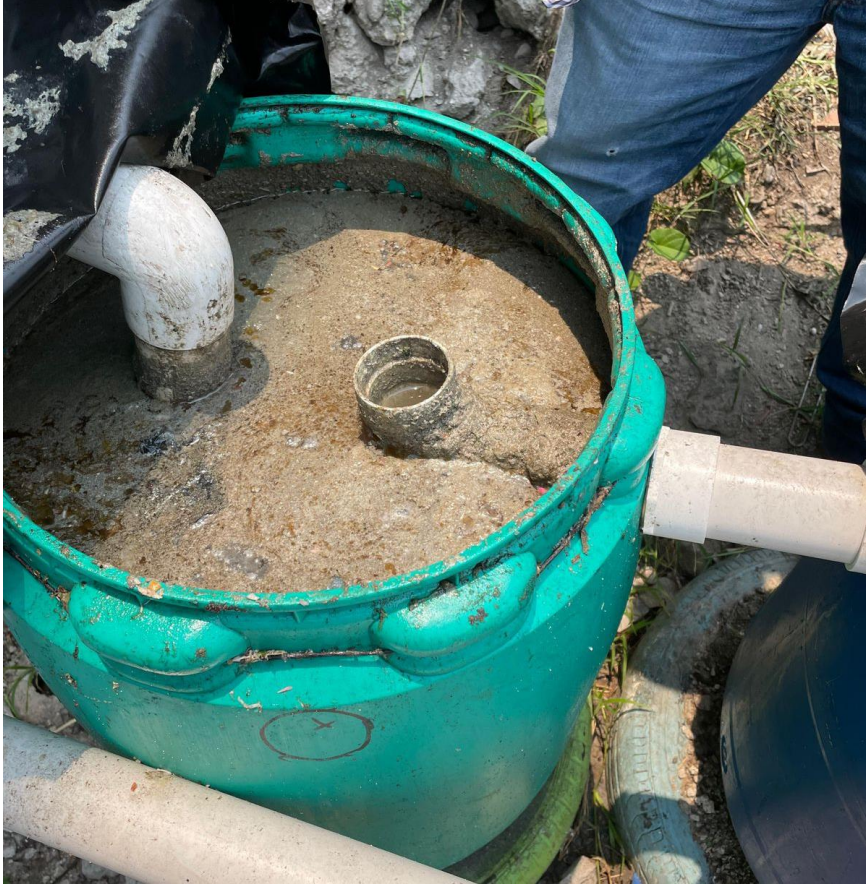
Anexo G*Separación de grasas en tanques de retención*

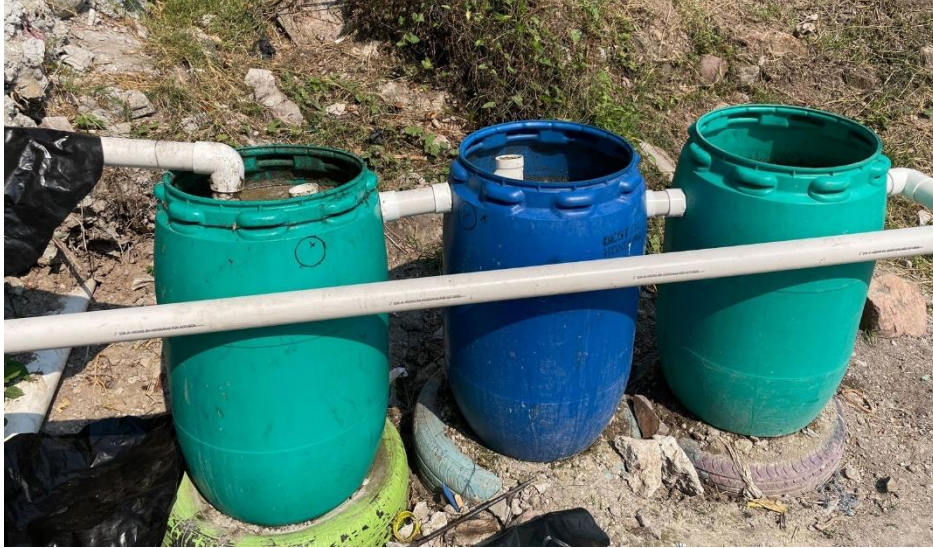
Anexo H*Tanques de retención*
