Escuela Agrícola Panamericana, Zamorano
Departamento de Ambiente y Desarrollo
Ingeniería en Ambiente y Desarrollo

Proyecto Especial de Graduación

**Efecto de la restauración forestal en la humedad del suelo en cuatro
microcuencas afectadas por Gorgojo Descortezador de Pino (*Dendroctonus
frontalis*) en Honduras**

Honduras, agosto 2023

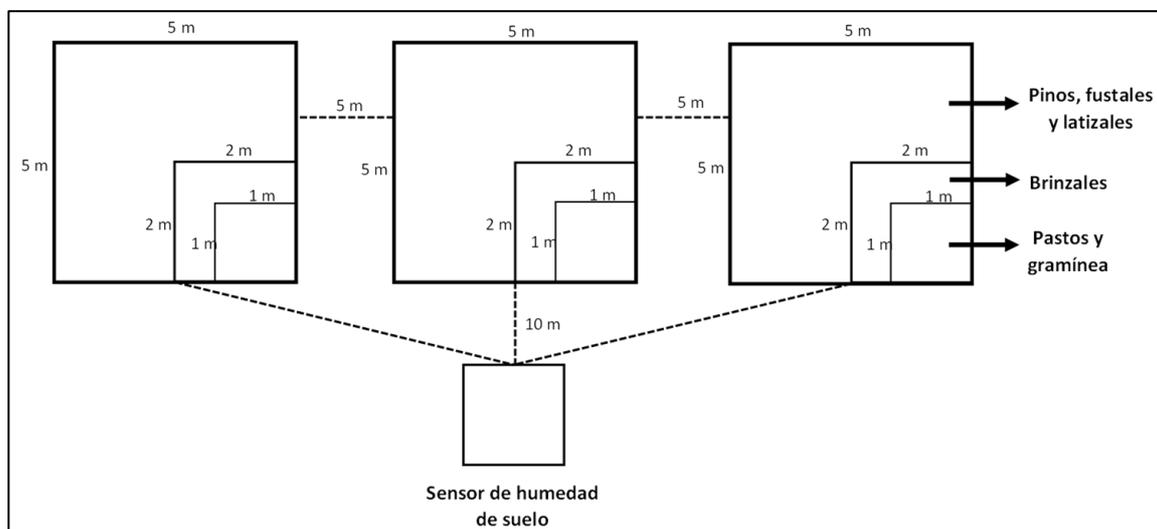
Figura 6

Método de parcelas anidadas para caracterización in situ para las microcuencas

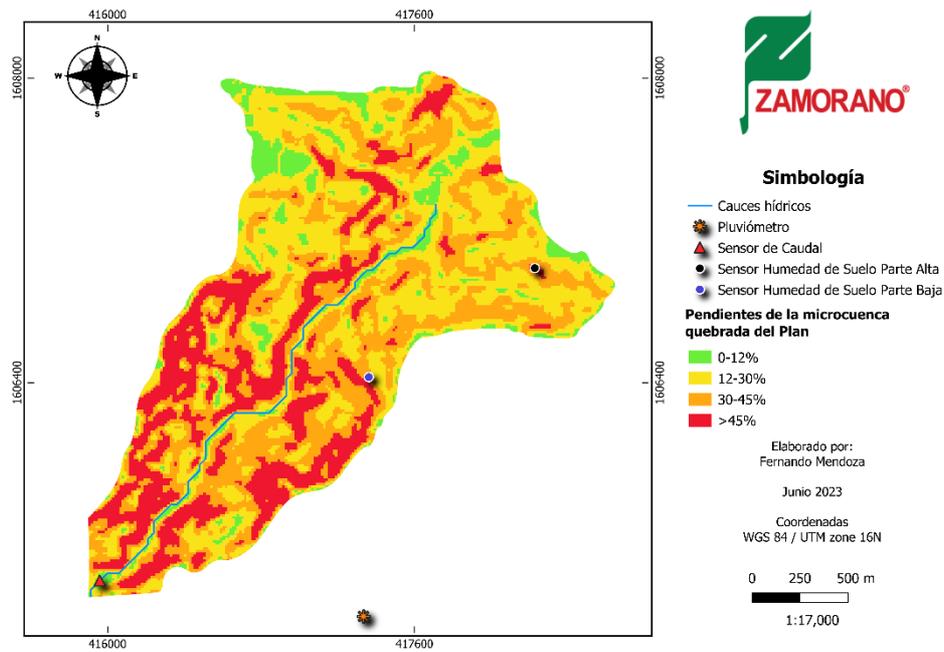
Figura 7

Mapa de pendientes de la microcuenca quebrada del Plan

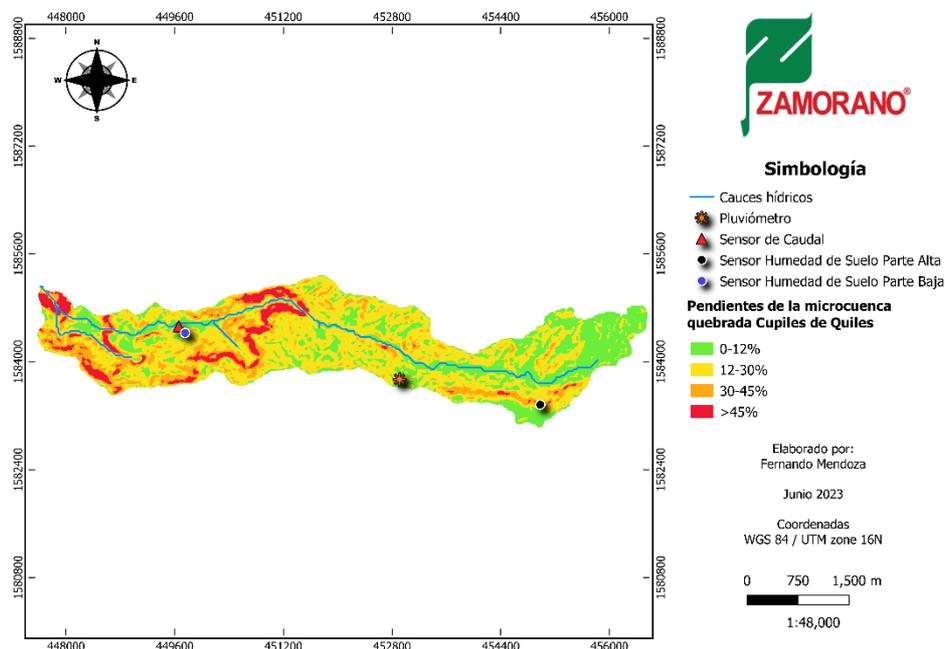
Figura 8

Mapa de pendientes de la microcuenca quebrada Cupiles de Quiles

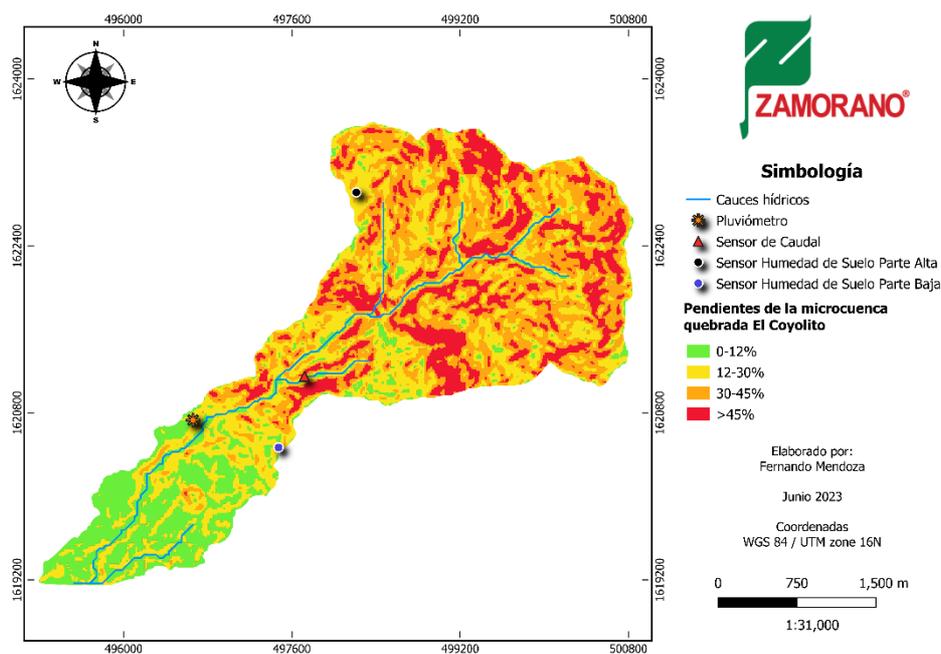
Figura 9

Mapa de pendientes de la microcuenca quebrada Coyolito

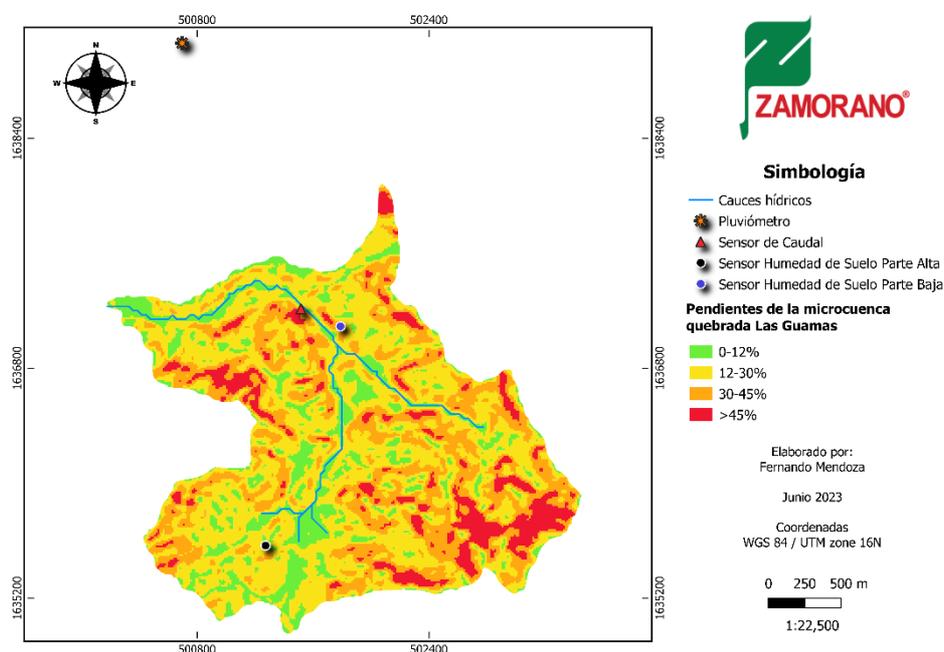
Figura 10

Mapa de pendientes de la microcuenca quebrada Las Guamas

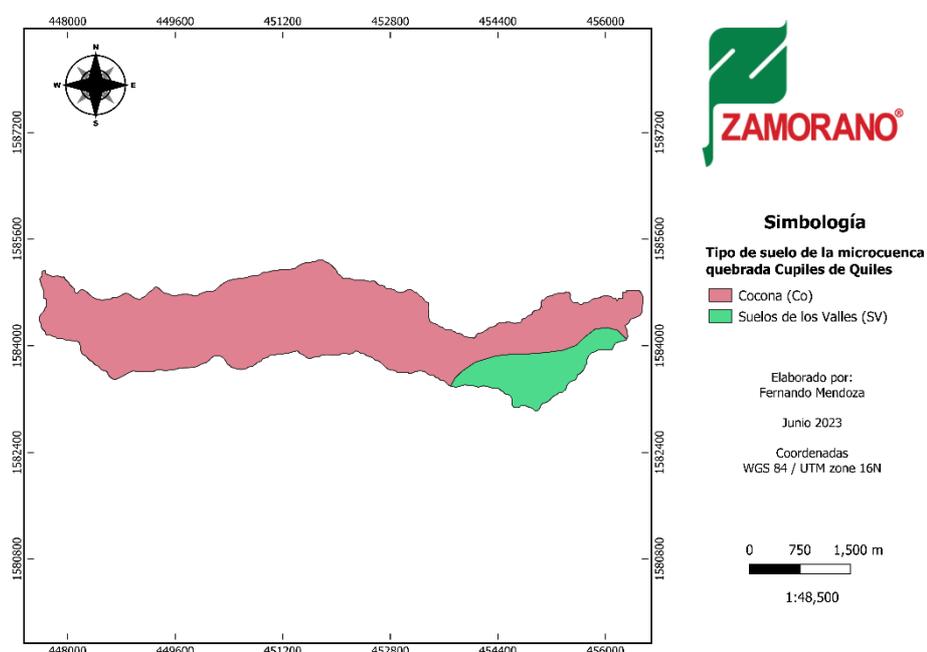
Figura 11

Mapa de tipo de suelo de la microcuenca quebrada Cupiles de Quiles

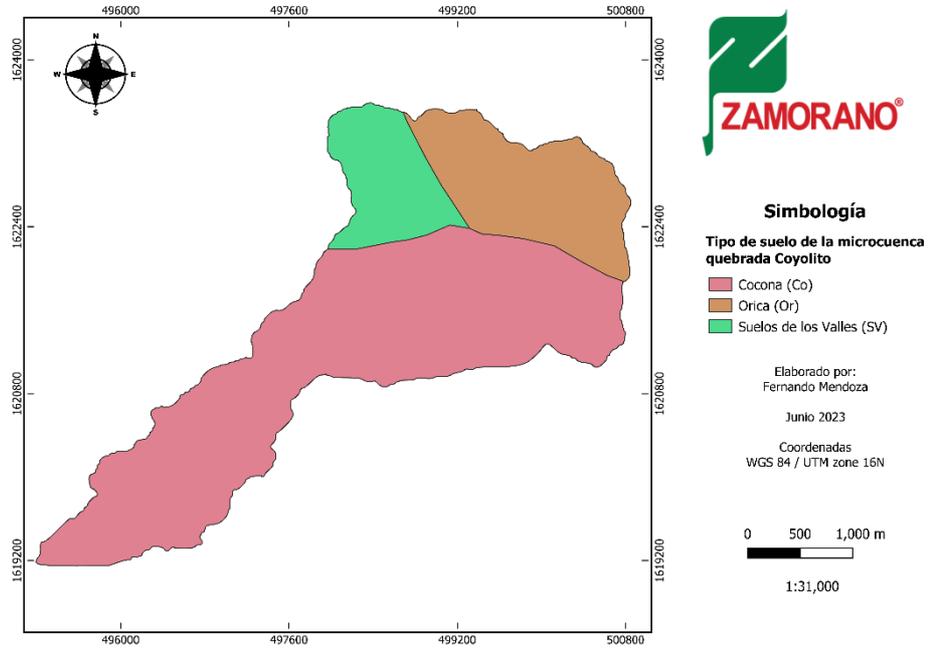
Figura 12

Mapa de tipo de suelo de la microcuenca quebrada Coyolito

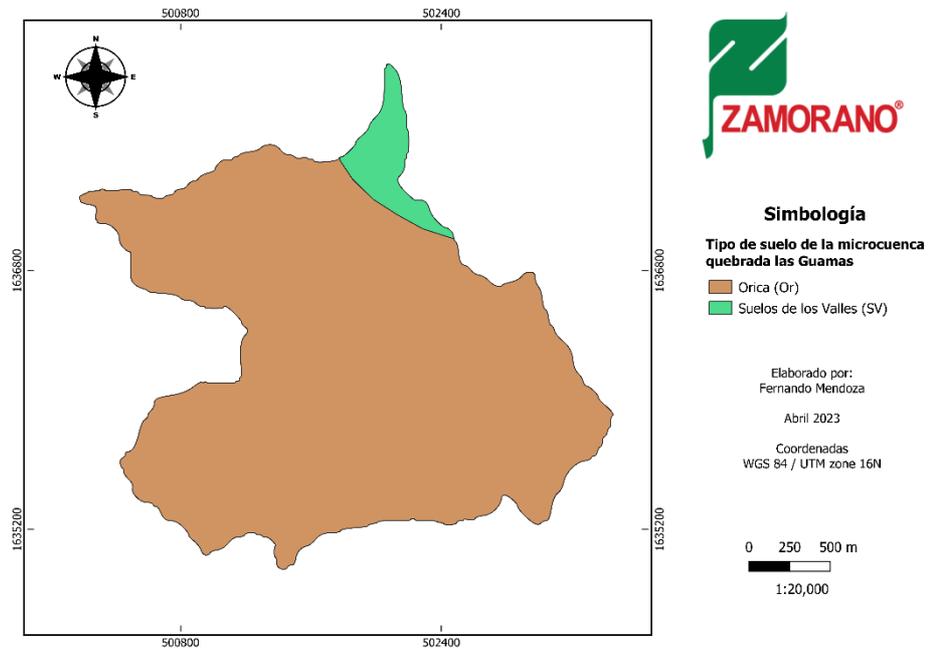
Figura 13

Mapa de tipo de suelo de la microcuenca quebrada Las Guamas

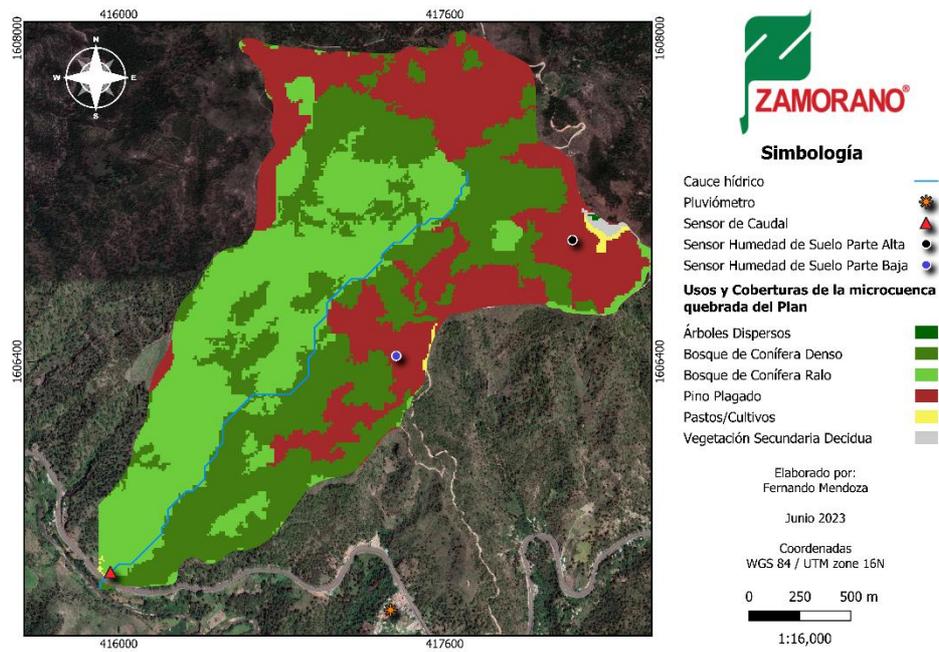
Figura 14

Mapa de Usos y Coberturas de la microcuenca quebrada del Plan

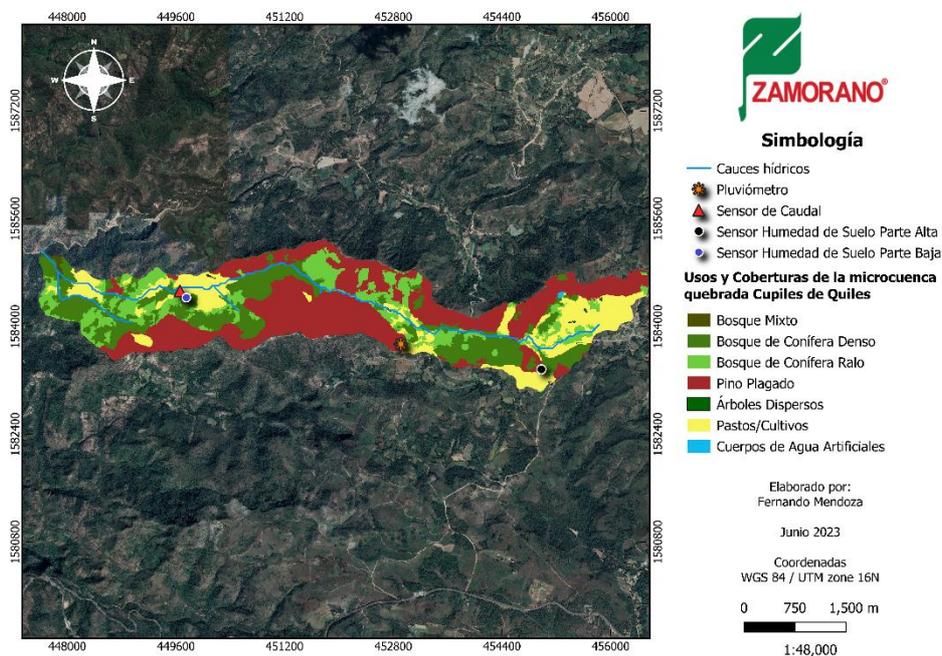
Figura 15

Mapa de Usos y Coberturas de la microcuenca quebrada Cupiles de Quiles

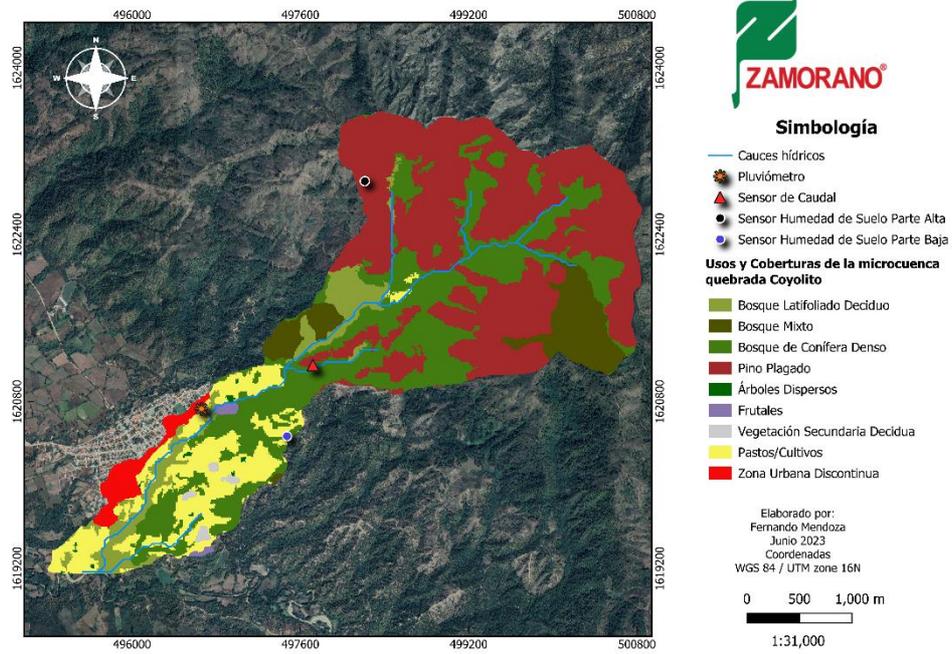
Figura 16

Mapa de Usos y Coberturas de la microcuenca quebrada Coyalito

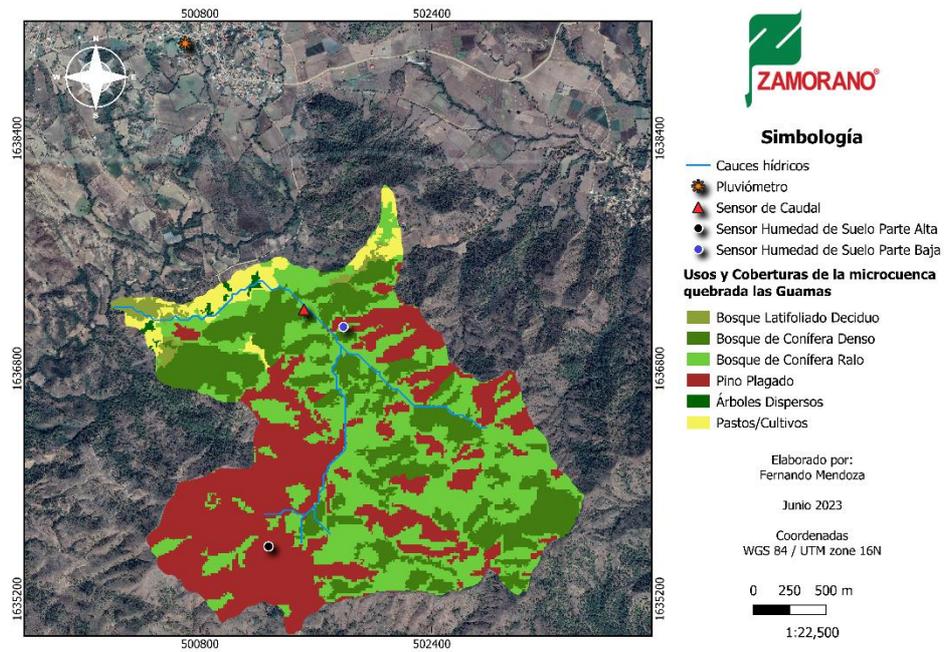
Figura 17

Mapa de Usos y Coberturas de la microcuenca quebrada Las Guamas

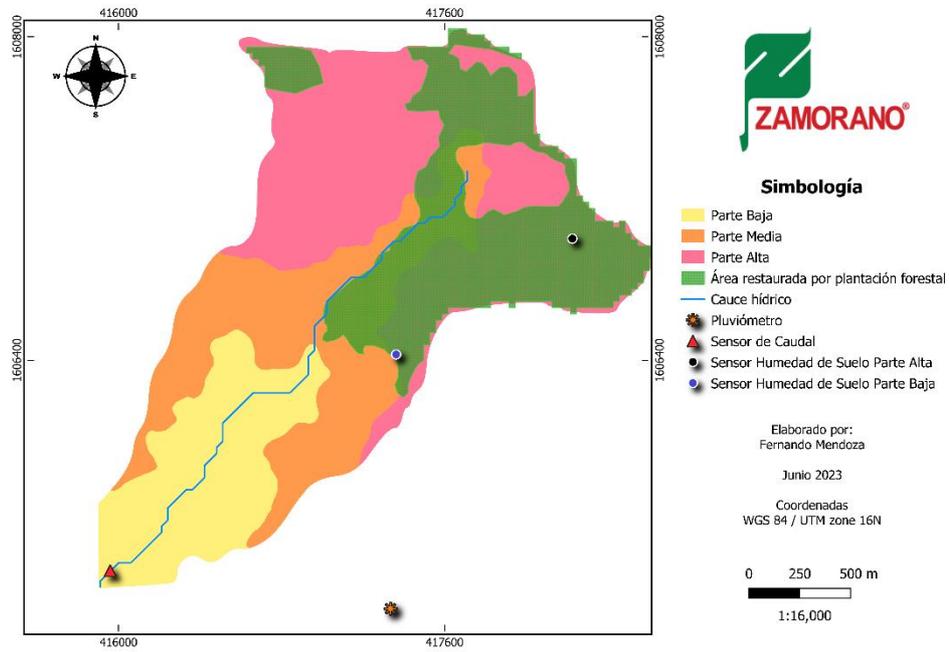
Figura 18

Zonificación y área de tratamiento de plantación forestal en la microcuenca quebrada del Plan

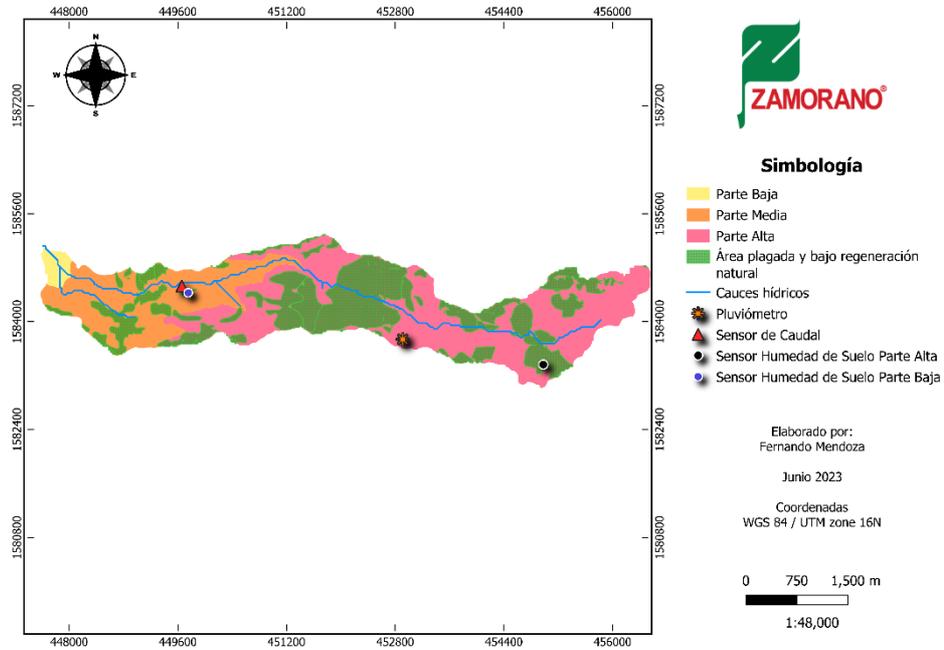
Figura 19

Zonificación y área por regeneración natural en la microcuenca quebrada Cupiles de Quiles

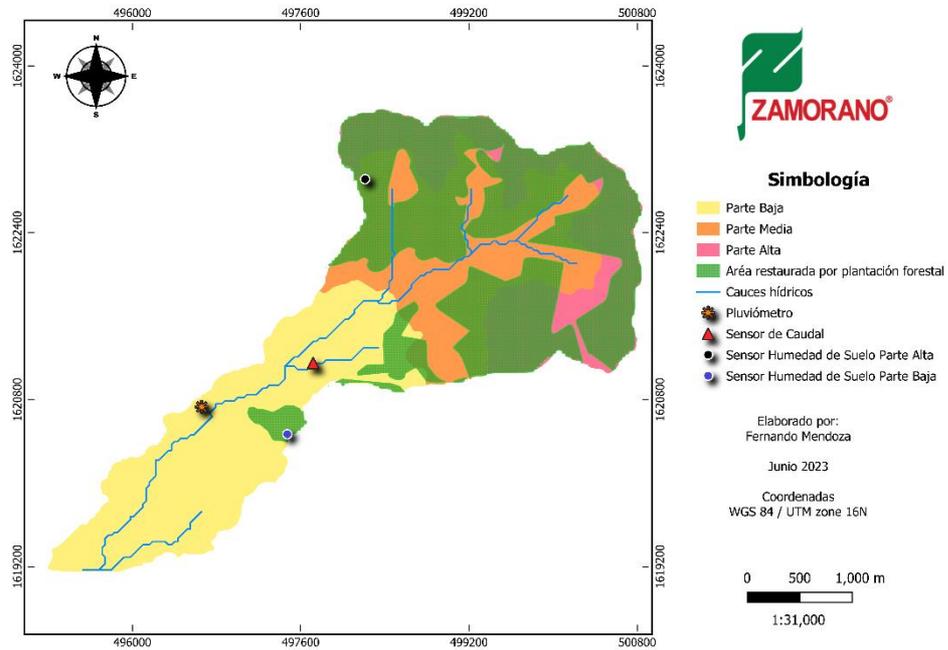
Figura 20

Zonificación y área de tratamiento de plantación forestal en la microcuenca quebrada El Coyolito

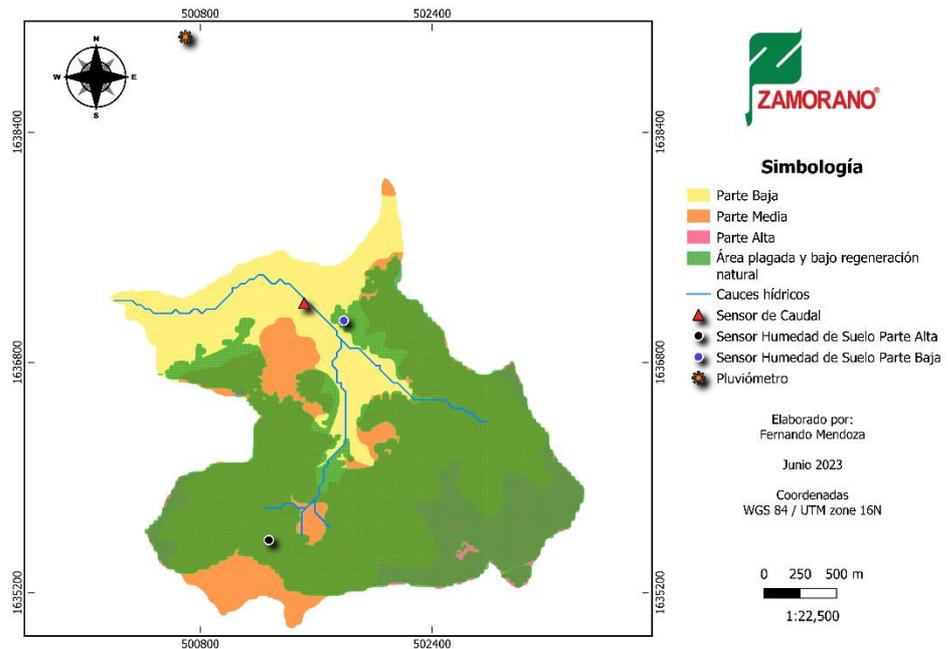
Figura 21

Zonificación y área por regeneración natural en la microcuenca quebrada Las Guamas

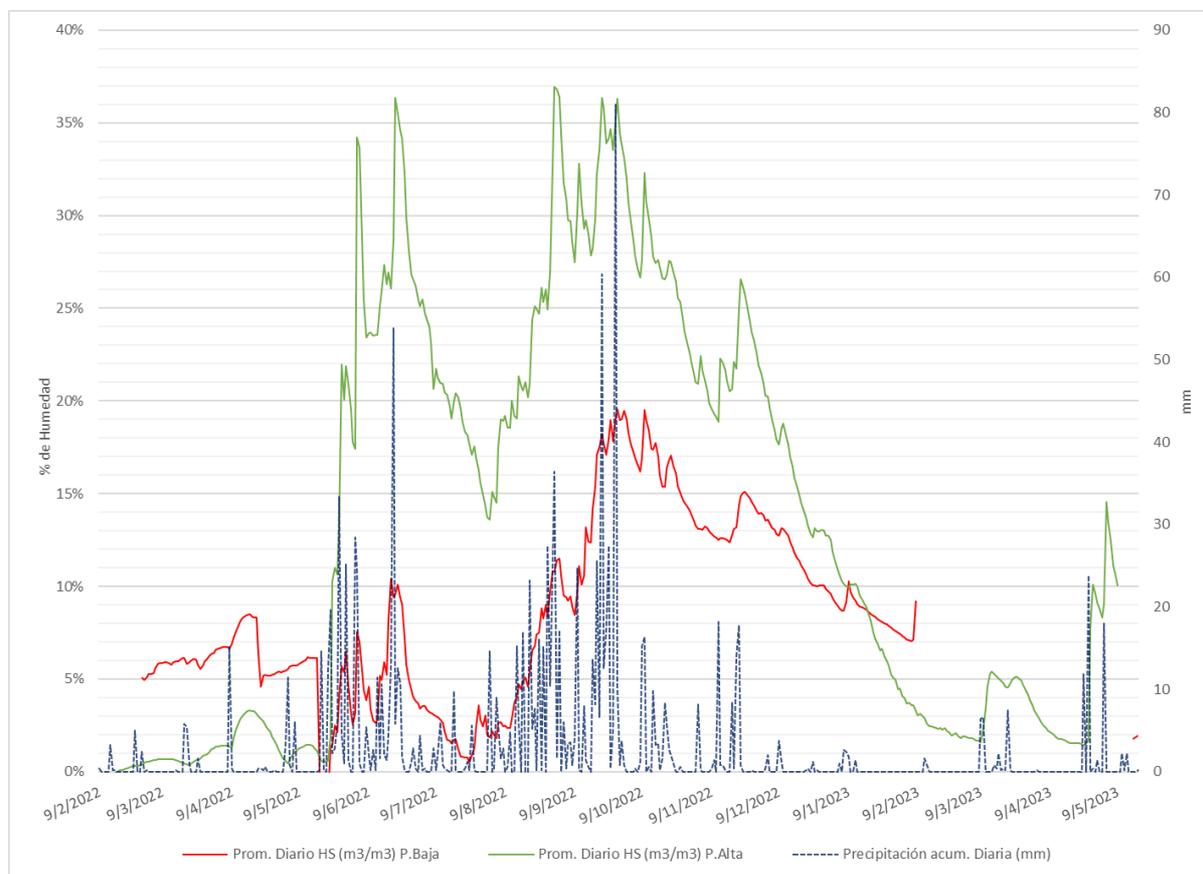
Figura 22

Evolución en la retención de la humedad de suelo de la microcuenca quebrada del Plan

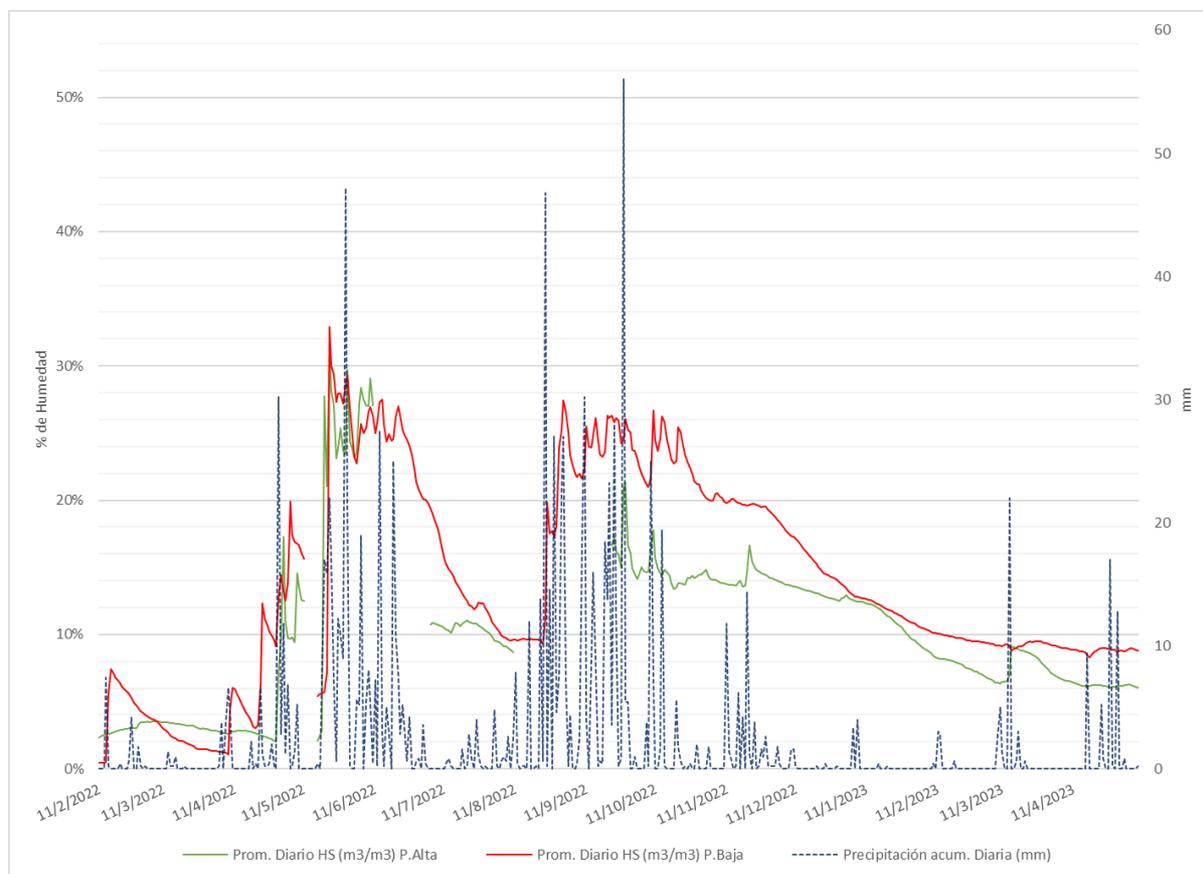
Figura 23

Por su parte, en la microcuenca Cupiles de Quiles (control) también presenta una relación entre la retención de humedad de suelo y la precipitación, al mostrar un aumento luego de un evento de lluvia y la reducción progresiva cuando disminuye la precipitación o se ausenta (Figura 23). Sin embargo, aunque existan mayores picos de humedad en la parte alta, principalmente en inicios de la época lluviosa, en la parte baja la humedad del suelo tiende a mantenerse más estable e incrementar gradualmente a diferencia de la parte alta. Igualmente, la humedad en la parte baja entre finales de julio a enero reporta una tendencia mayor que en la parte alta, siguiendo esta tendencia durante la época seca, como se puede observar en los inicios de la toma de datos.

Evolución en la retención de la humedad de suelo de la microcuenca quebrada Cupiles de Quiles

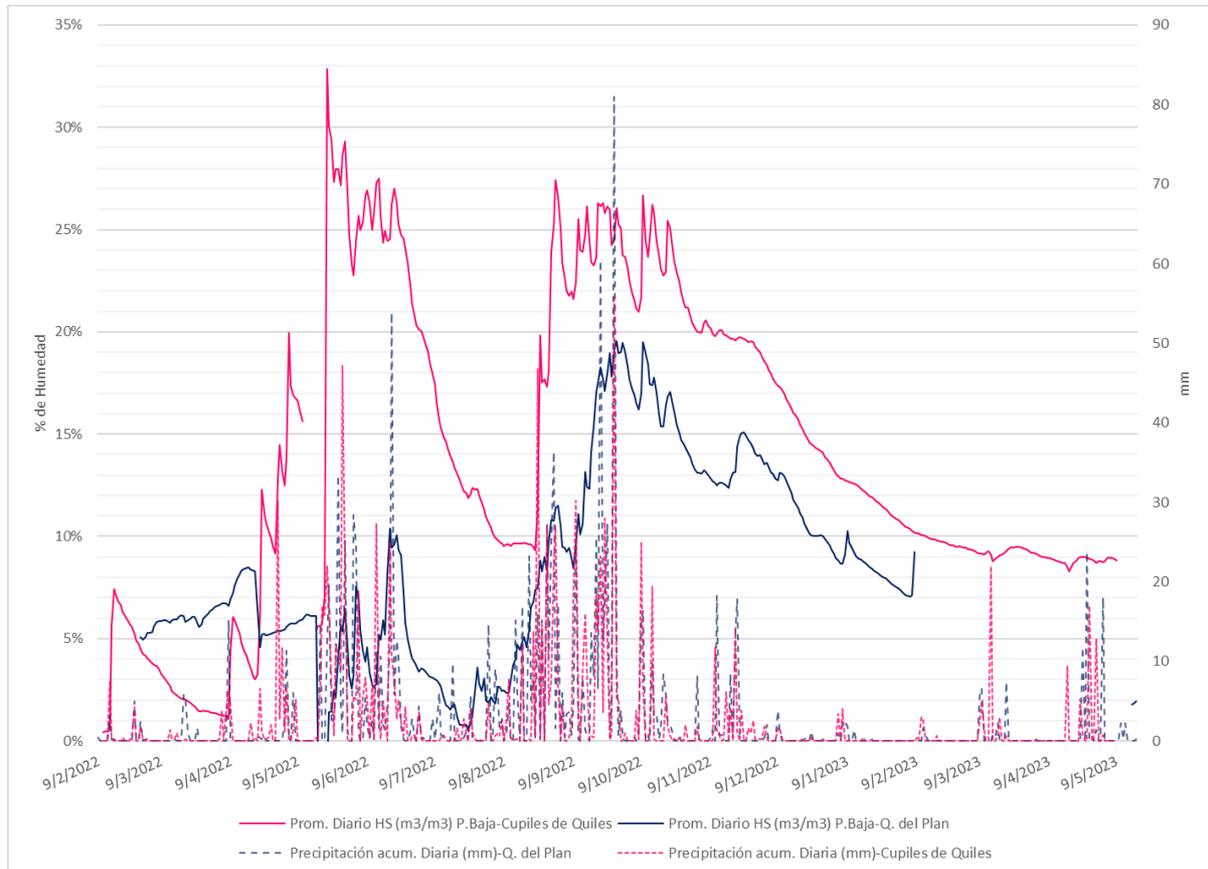
Figura 24

La microcuenca de control Cupiles de Quiles que está bajo regeneración natural presenta una retención más homogénea de humedad de suelo en ambas partes de la microcuenca en comparación a la microcuenca en tratamiento quebrada del Plan con reforestación, siendo en esta mayor la humedad en la parte alta. Al comparar la parte baja de las microcuencas del Plan y Cupiles, se puede observar que la quebrada Cupiles de Quiles (control) muestra una mayor retención de humedad de suelo (Figura 24). Además, ambas microcuencas presentan un aumento en la humedad de suelo durante la época de lluvias y una disminución de la humedad durante periodos sin lluvia o precipitación mínima (0 - < 7 mm).

Evolución en la retención de la humedad de suelo en la parte baja de la microcuenca Q. del Plan y Q.

Cupiles de Quiles

Este comportamiento en la humedad puede ser causado principalmente por la cobertura vegetal presente; ya que, en la parte baja de la microcuencia Cupiles de Quiles (control) se observa una mayor densidad de vegetación secundaria (72,500 brinzales/ha) que la quebrada del Plan (plantación). Sin embargo, en la parte alta de la quebrada del Plan se presenta una mayor densidad de vegetación de brinzales (17,500/ha) y vegetación secundaria menor (ton biomasa/ha) (pastos y gramíneas), en comparación con Cupiles de Quiles.

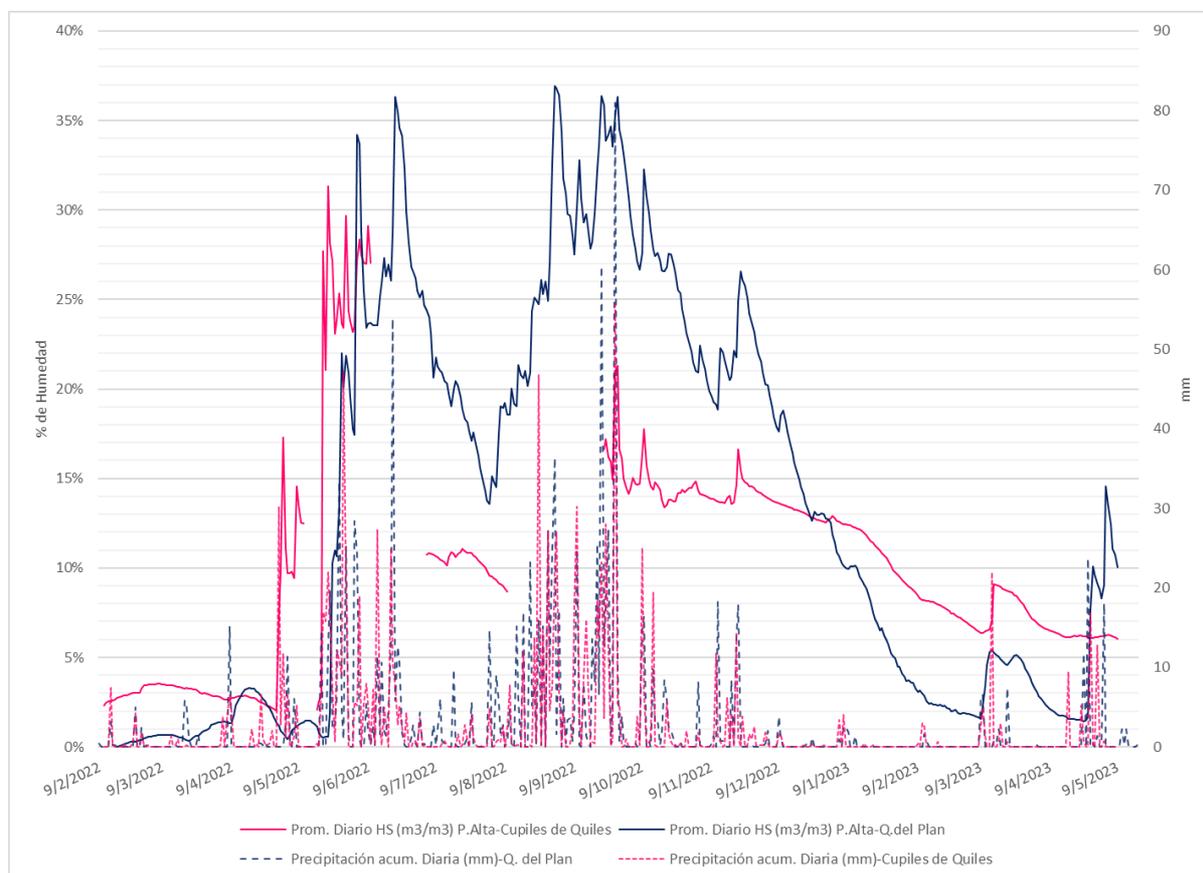
Figura 25

Por otra parte, la parte alta de las microcuencas del Plan y Cupiles, se puede observar que en ambas microcuencas la retención de humedad de suelo es muy similar (Figura 25). Además, ambas microcuencas presentan un aumento en la humedad de suelo durante la época de lluvias, y una disminución de la humedad durante periodos sin lluvia o precipitación mínima.

Evolución en la retención de la humedad de suelo en la parte alta de la microcuencia Q. del Plan y Q.

Cupiles de Quiles

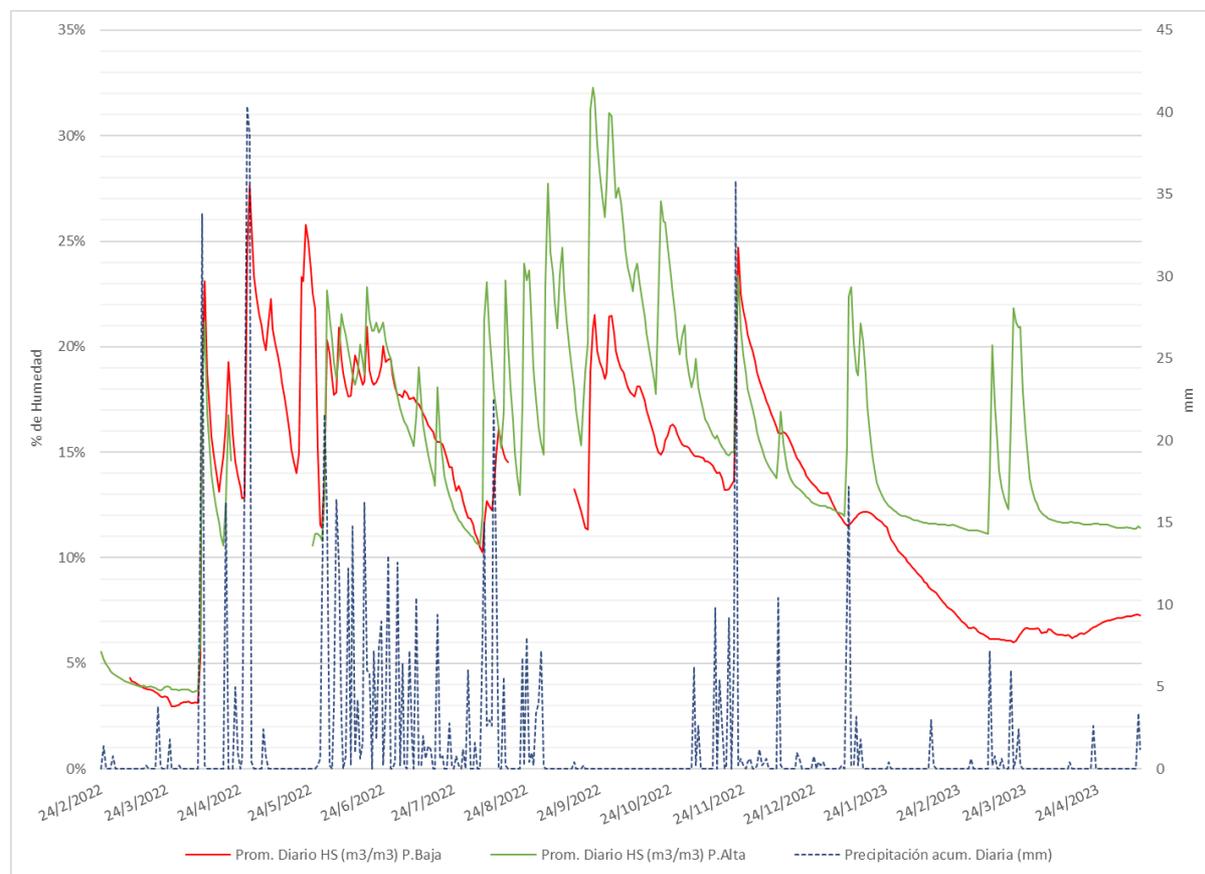
Figura 26

En la microcuencia quebrada Coyolito (tratamiento) se presenta una relación entre la retención de humedad de suelo y la precipitación al reportar un aumento luego de un evento y la disminución progresiva cuando existe una disminución en la precipitación (Figura 26). Cabe mencionar

Evolución en la retención de la humedad de suelo de la microcuenca quebrada El Coyolito

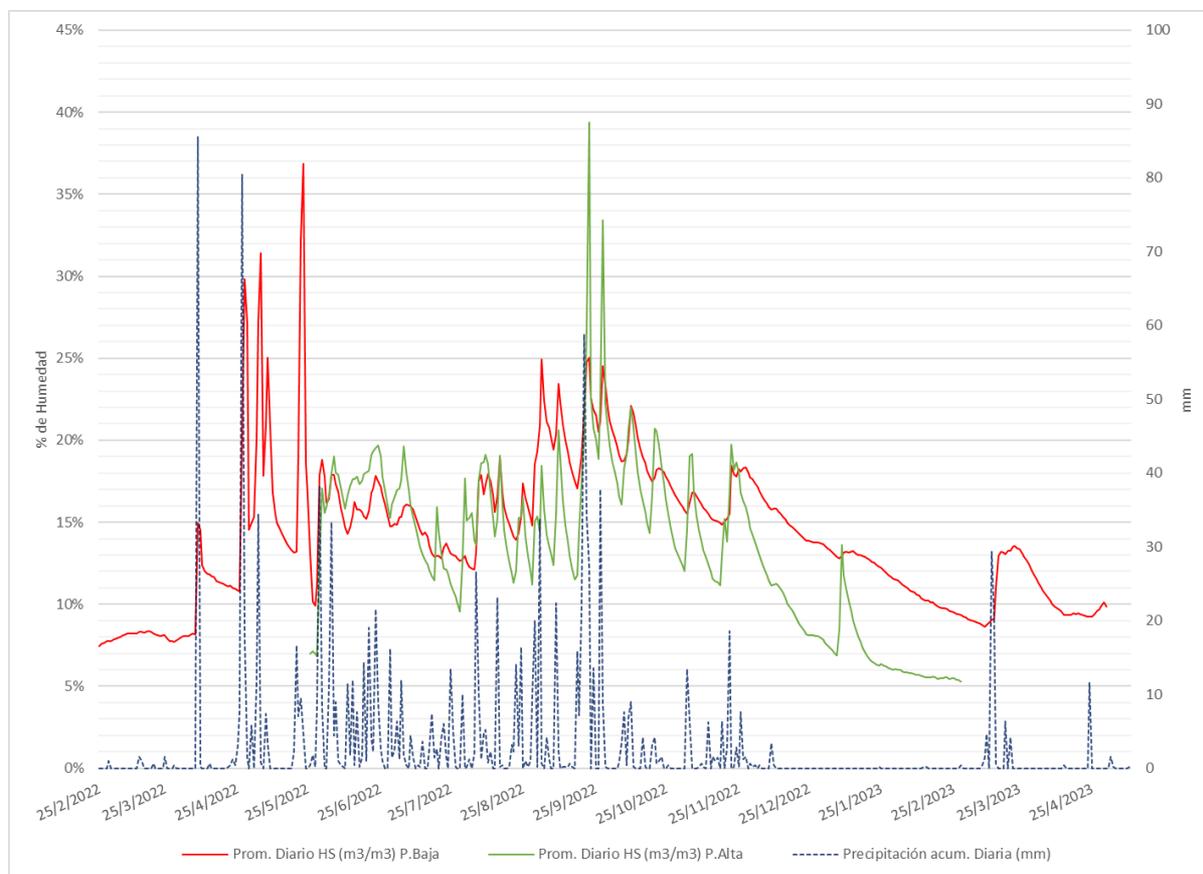
Figura 27

En la microcuenca Las Guamas (control), también existe una relación entre la retención de humedad de suelo y la precipitación al presentar un aumento luego de un evento de lluvia y la disminución progresiva cuando no hay lluvias o son de menor magnitud (Figura 27). Por otro lado, se presentan varios picos de retención de humedad de mayor magnitud en la parte alta que en la parte baja. Sin embargo, aunque existan mayores picos de humedad en la parte alta principalmente, en la parte baja, la humedad tiende a mantenerse más estable en contraste con la parte alta. De igual forma, los picos menores se observan en la parte alta. Además, en durante los primeros cuatro meses de la época seca (diciembre – marzo), se puede observar que la humedad es mayor y más constante en la parte baja que en la parte alta de la microcuenca; debido a la mayor presencia cobertura vegetal menor (1.42 ton/ha).

Evolución en la retención de la humedad de suelo de la microcuenca quebrada Las Guamas

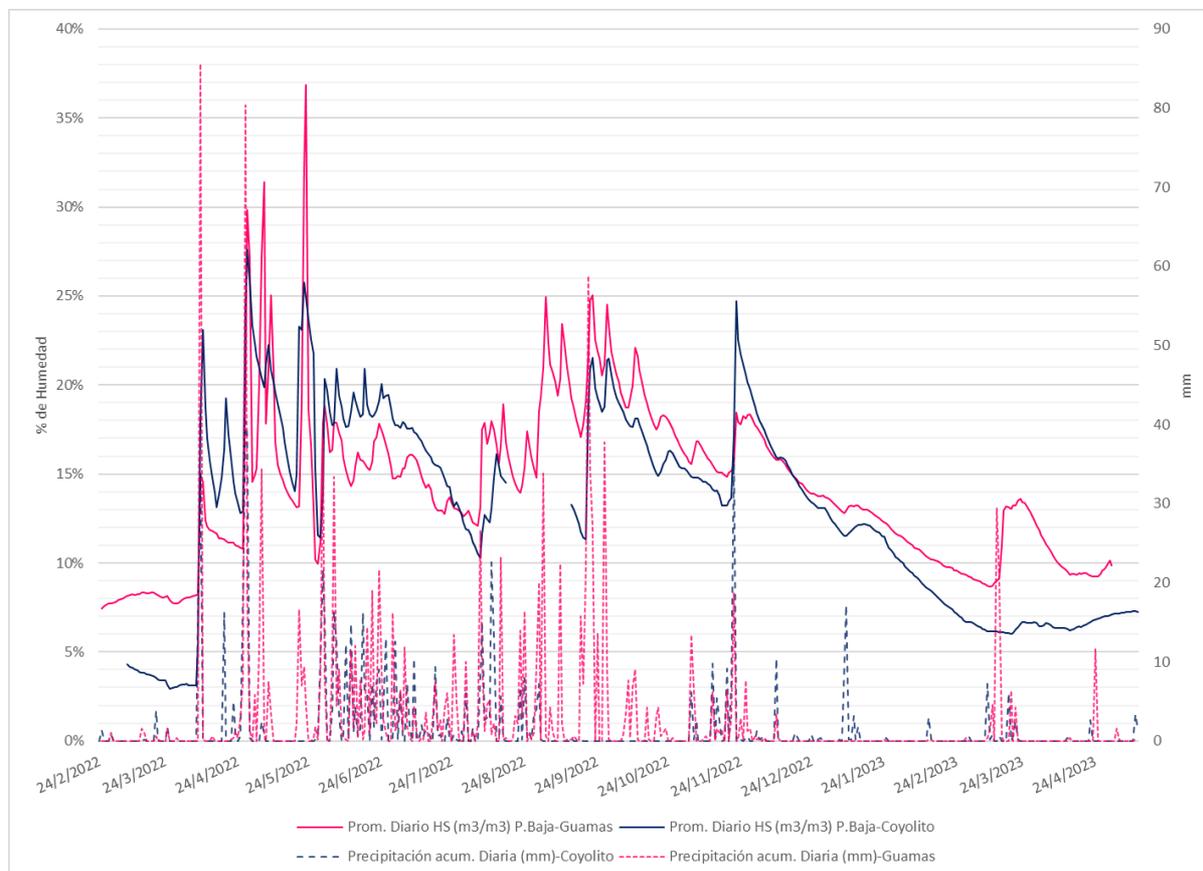
Figura 28

Al comparar la parte baja de las microcuencas El Coyolito y Las Guamas, se puede observar que en ambas microcuencas la retención de humedad de suelo es muy similar (Figura 28), siendo Las Guamas, la que presenta picos más altos de humedad. Además, ambas microcuencas presentan un aumento en la humedad de suelo durante la época de lluvias y una disminución de la humedad durante periodos seca o precipitación mínima.

Evolución en la retención de la humedad de suelo en la parte baja de la microcuenca El Coyolito y Las Guamas

Tanto en las partes alta como baja de las microcuencas El Coyolito y Las Guamas, se puede observar una retención de humedad de suelo muy similar. Este comportamiento en la humedad puede ser atribuido a la cobertura vegetal presente, a pesar de que esta varía entre ambas partes de las microcuencas; siendo principalmente secundaria y menor en la parte baja de Las Guamas, y en la parte alta El Coyolito más densidad de pino y latizales.

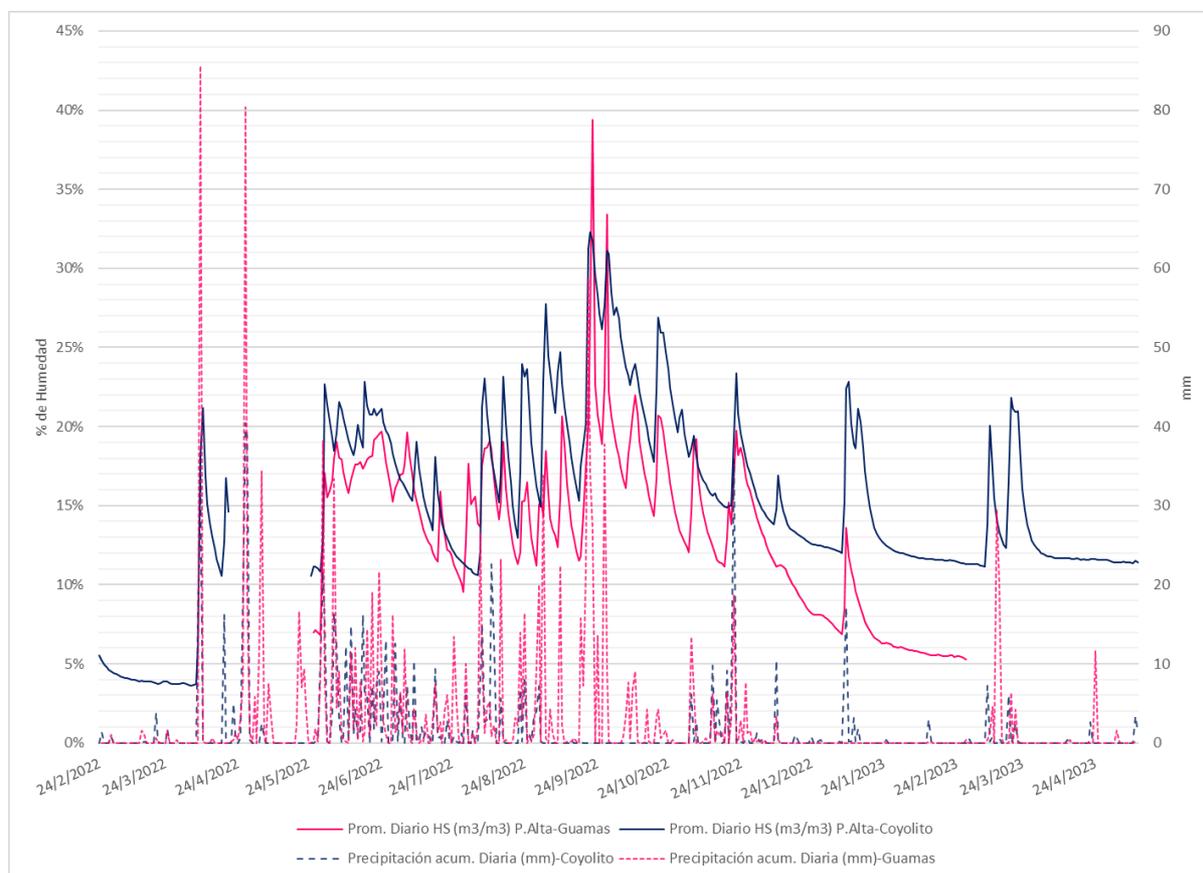
Figura 29

Por otra parte, también en la parte alta de las microcuencas del El Coyolito y Las Guamas se puede observar que en ambas microcuencas la retención de humedad de suelo es muy similar (Figura 29). Además, ambas microcuencas presentan un aumento en la humedad de suelo durante la época húmeda, y una disminución de la humedad durante periodos de escasa o nula precipitación.

Evolución en la retención de la humedad de suelo en la parte alta de la microcuenca El Coyolito y Las Guamas

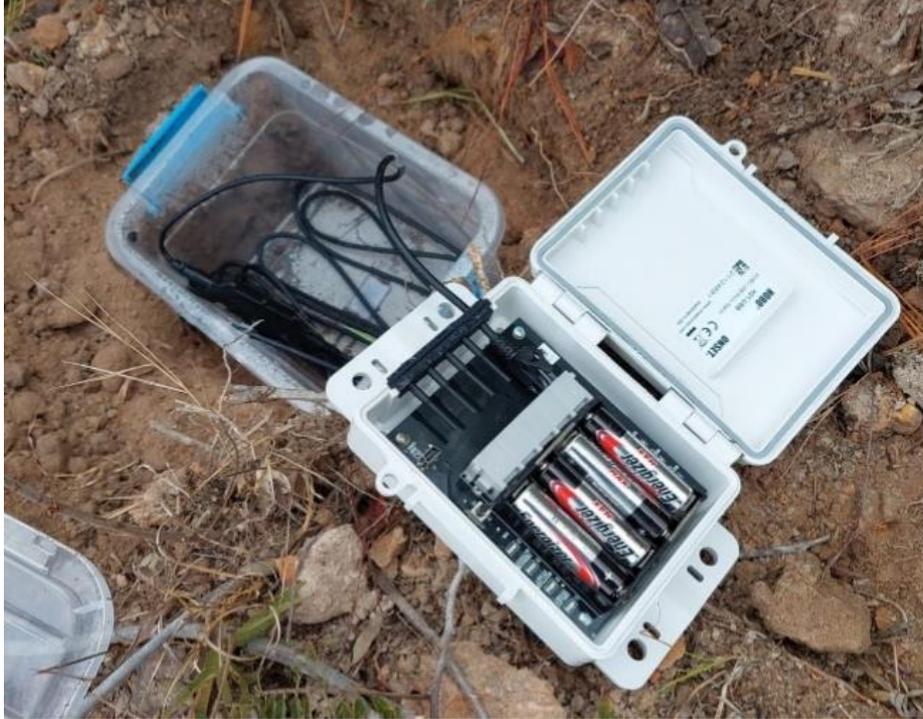
Sensor de Temperatura y Humedad del Suelo: HOB0 EC5 Soil Moisture.

Se utilizaron equipos que permitan realizar las mediciones de humedad y caudal de salida. Para ello, primeramente, se hizo uso de sensores de temperatura y humedad del suelo HOB0 EC5 “Soil Moisture” (dos por microcuencia) (Anexo A, Anexo U), pluviómetros HOB0 “RainGauge” 0.2 mm “with pendant” RG3-M (uno por microcuencas) (Anexo B, Anexo L, Anexo Z y Anexo HH) y grabadores de datos y “software HOB0 Waterproof Shuttle” (uno por microcuencas) (Anexo C). Estos equipos fueron instalados por un técnico y se encuentran en las microcuencas desde el 2 de febrero de 2022, ya que la medición de los datos comenzó en esa fecha.

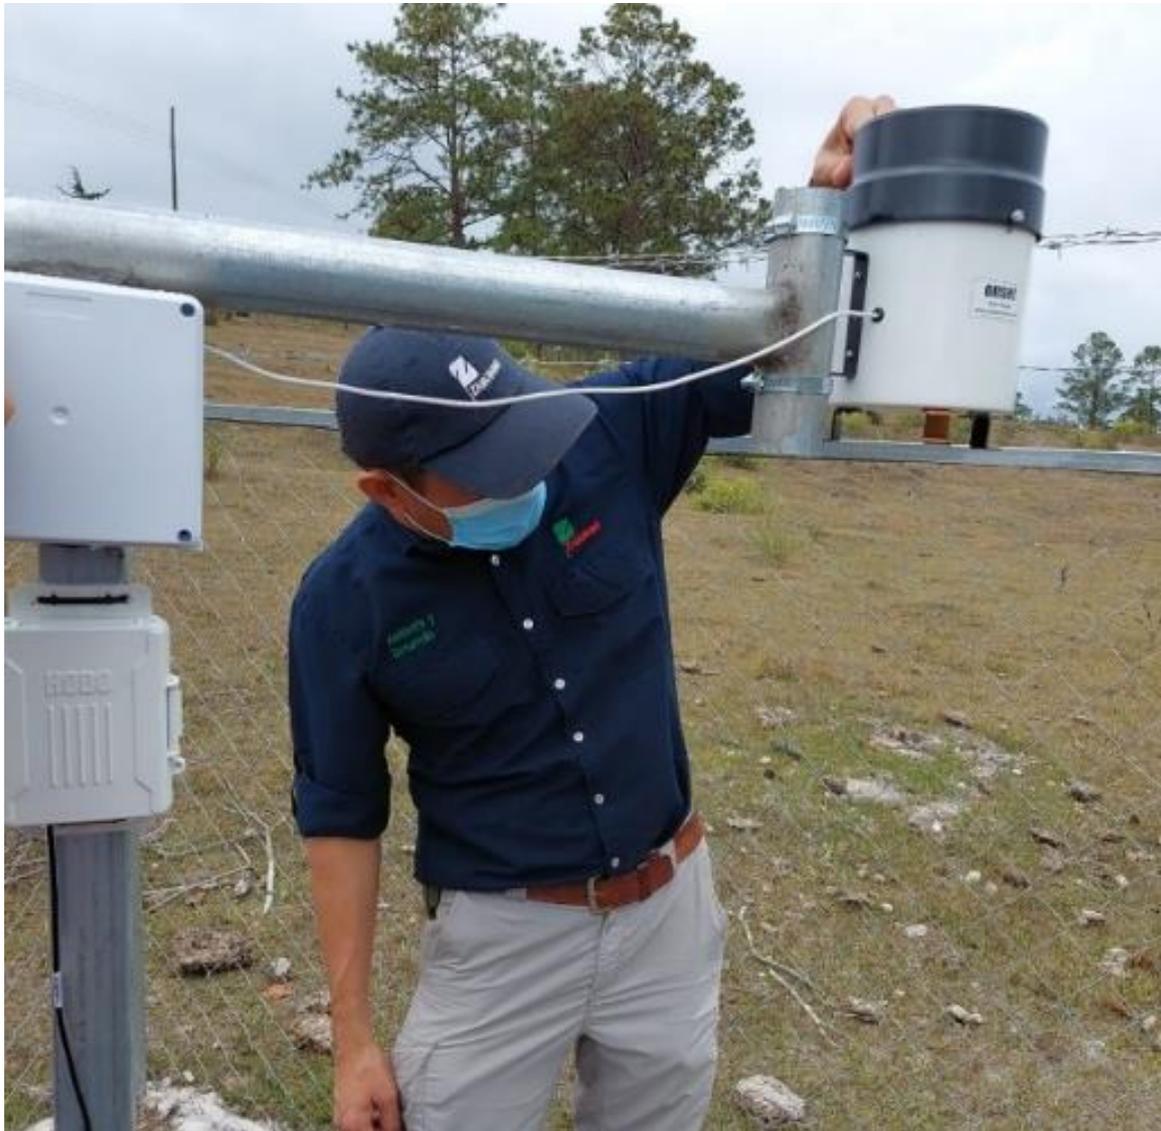
Anexo B

Pluviómetro métrico: RainGauge 0.2 mm with pendant RG3-M.
