Escuela Agrícola Panamericana, Zamorano
Departamento de Ambiente y Desarrollo
Ingeniería en Ambiente y Desarrollo

Proyecto Especial de Graduación

**Efecto de la restauración forestal en la humedad del suelo en cuatro
microcuencas afectadas por Gorgojo Descortezador de Pino (*Dendroctonus
frontalis*) en Honduras**

Honduras, agosto 2023

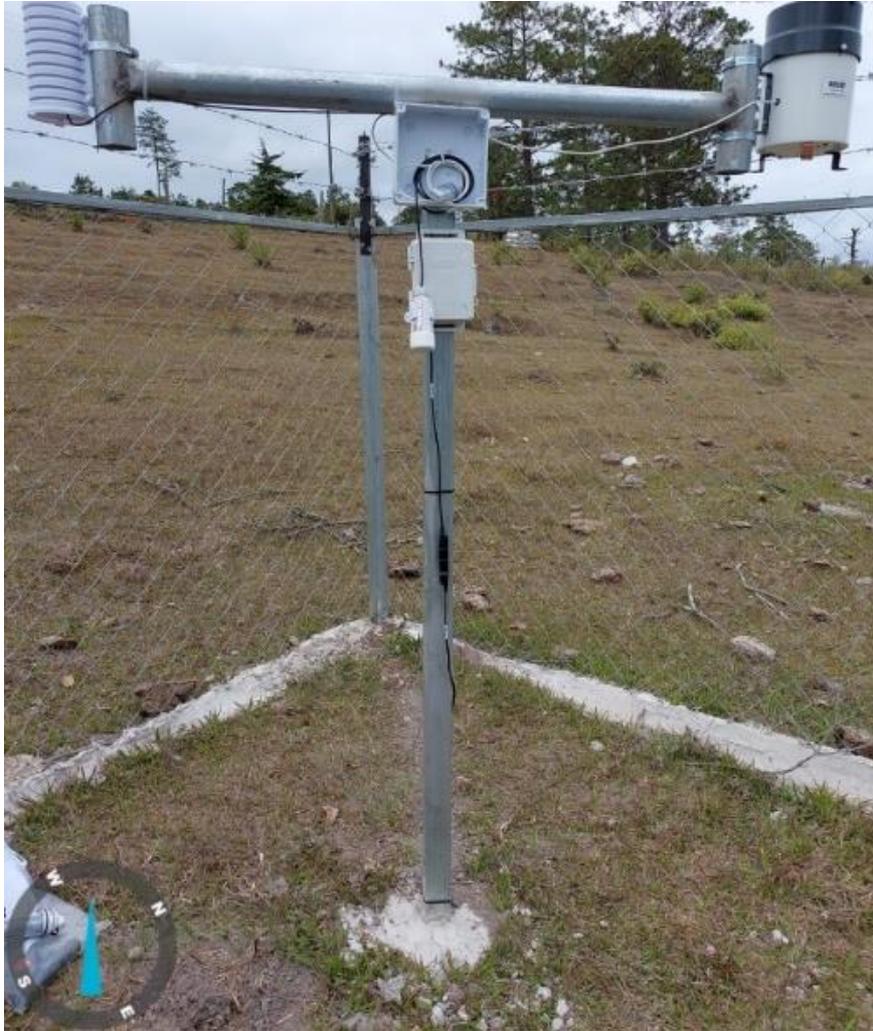
Anexo C

Grabador de Datos y Software HOBO Waterproof Shuttle.

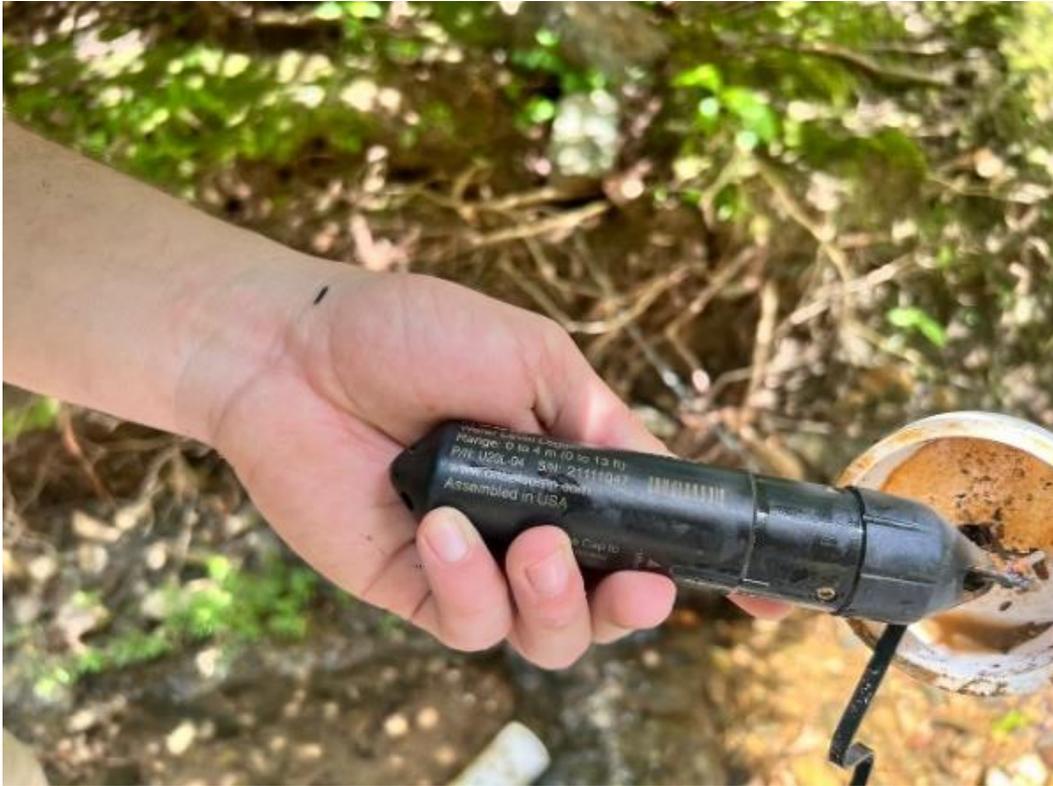
Anexo D

Sensor de presión atmosférica sobre el caudal: HOBO Water Level (13 ft) Data Logger - U20L-04

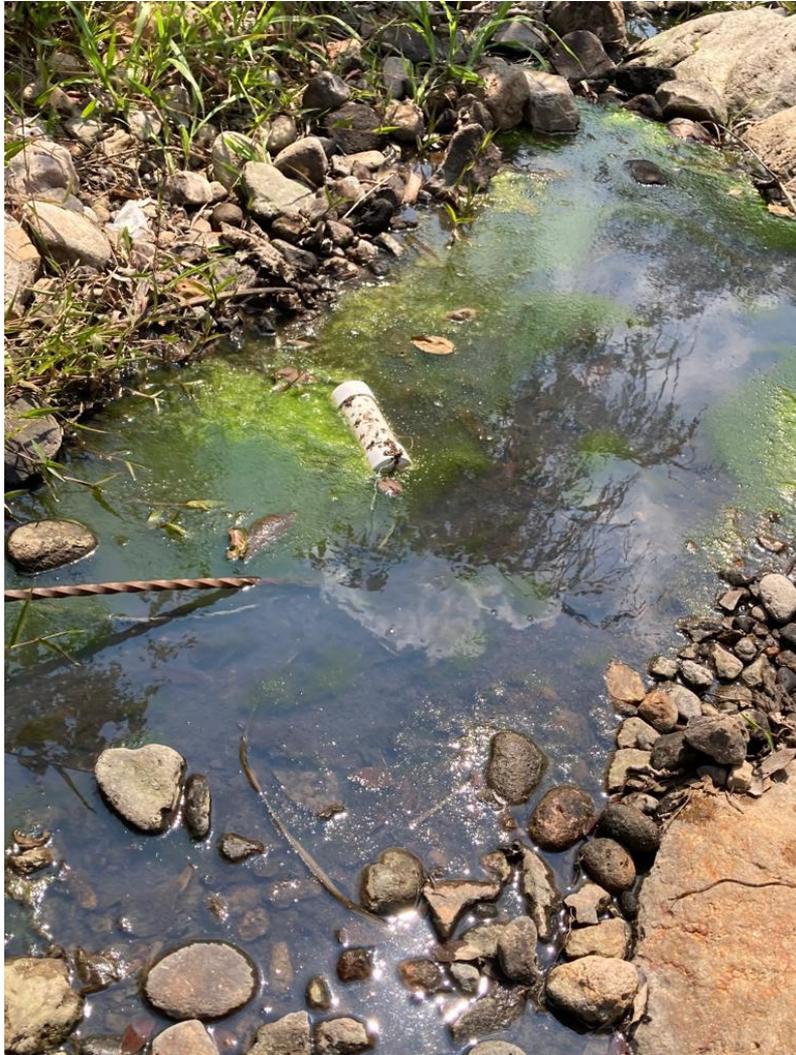
Anexo K*Sensor de caudal en la quebrada del Plan*

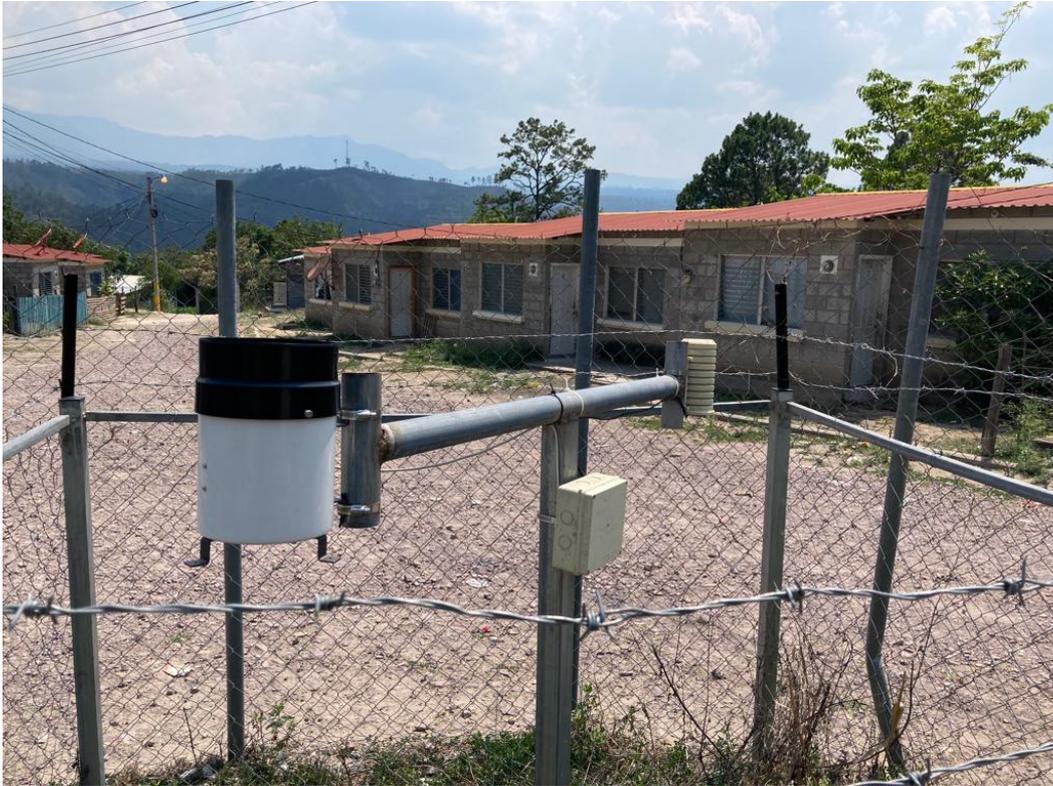
Anexo L

Estación grabadora de datos y precipitación en la quebrada del Plan

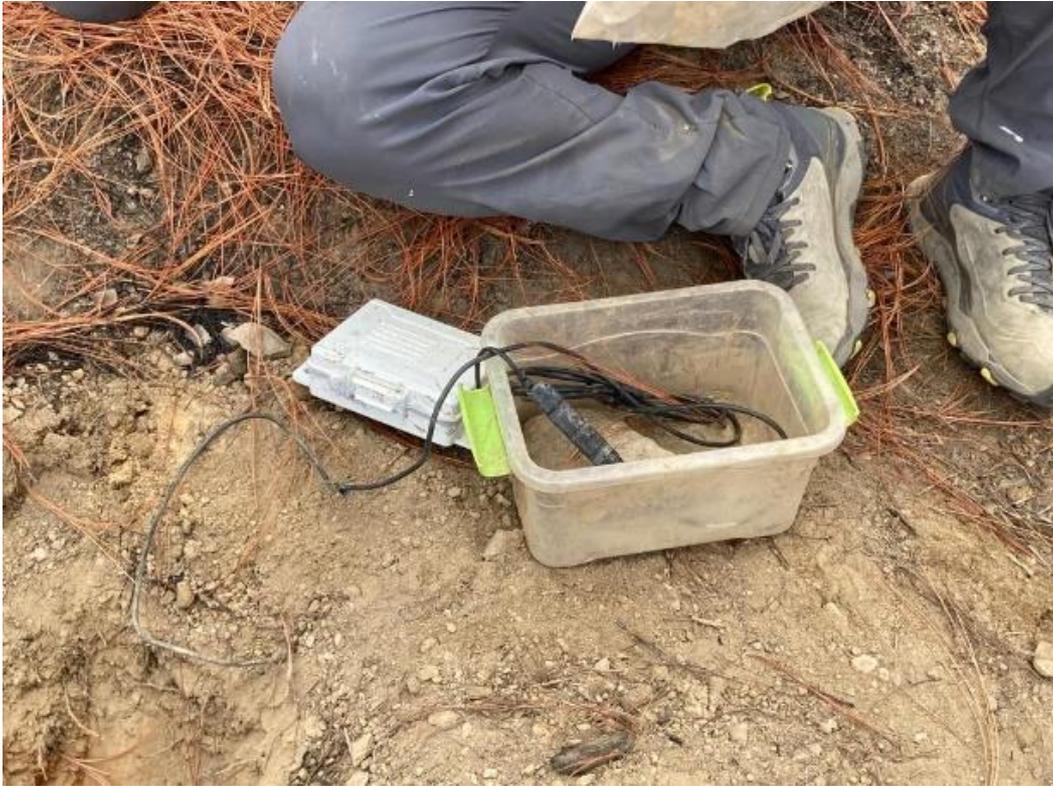
Anexo U

Sensor de humedad de suelo en la parte alta de la quebrada El Coyolito

Se utilizaron equipos que permitan realizar las mediciones de humedad y caudal de salida. Para ello, primeramente, se hizo uso de sensores de temperatura y humedad del suelo HOB0 EC5 “Soil Moisture” (dos por microcuencia) (Anexo A, Anexo U), pluviómetros HOB0 “RainGauge” 0.2 mm “with pendant” RG3-M (uno por microcuencas) (Anexo B, Anexo L, Anexo Z y Anexo HH) y grabadores de datos y “software HOB0 Waterproof Shuttle” (uno por microcuencas) (Anexo C). Estos equipos fueron instalados por un técnico y se encuentran en las microcuencas desde el 2 de febrero de 2022, ya que la medición de los datos comenzó en esa fecha.

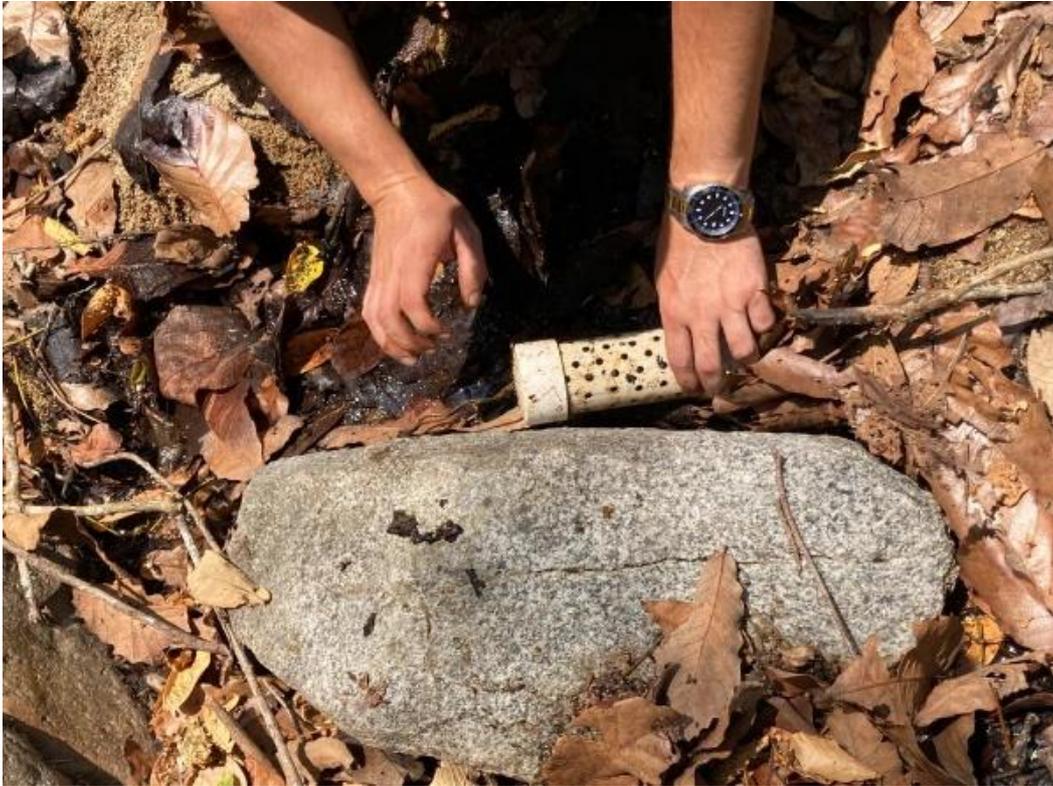
Anexo Y

Sensor de caudal instalado en la quebrada El Coyolito

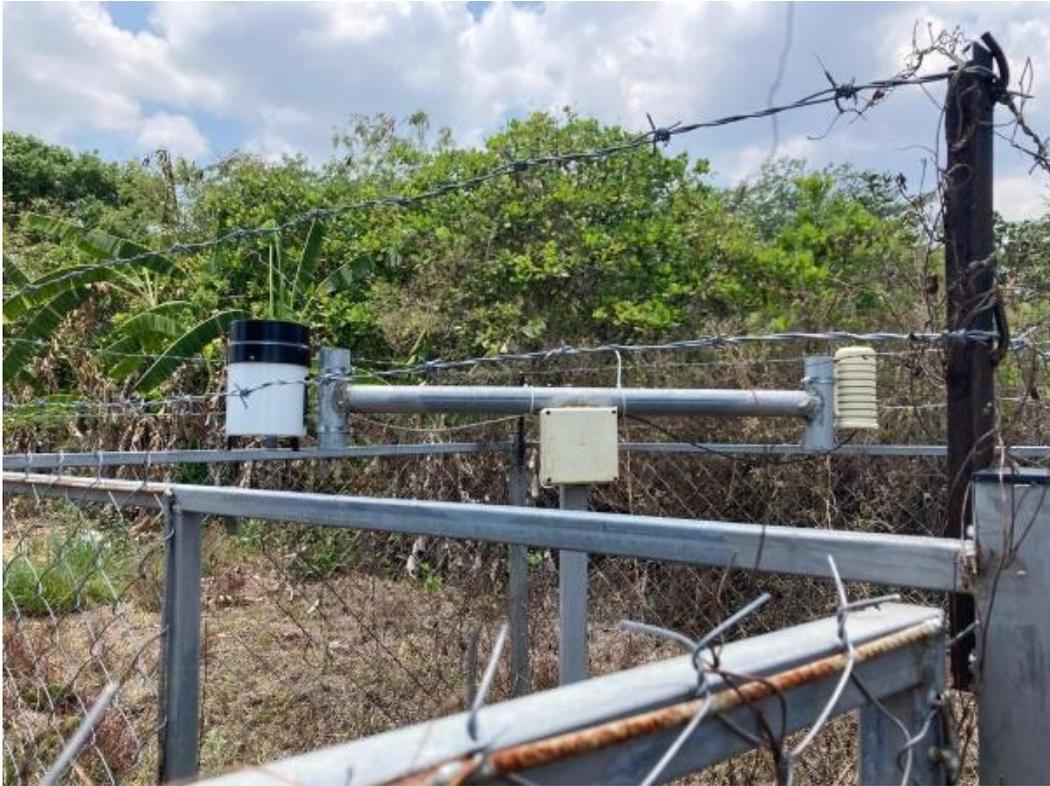
Anexo Z*Estación grabadora de datos y precipitación en la quebrada El Coyolito*

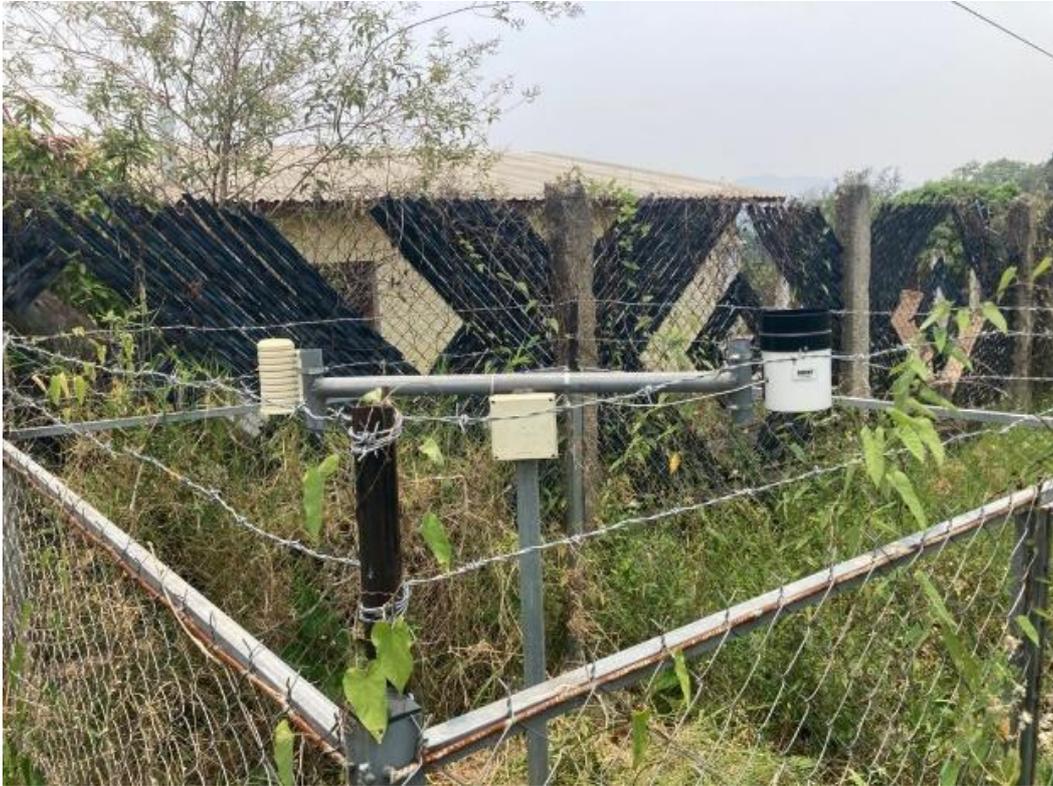
Anexo HH

Estación grabadora de datos y precipitación en la quebrada Las Guamas
