**Cuantificación de la erosión hídrica en un
cultivo de caña de azúcar en la finca
Rapaco, en el departamento
de El Paraíso, Honduras.**

ZAMORANO

Junio, 1999

Proyecto especial presentado como requisito parcial para optar
al título de Ingeniero Agrónomo en el Grado
Académico de Licenciatura.

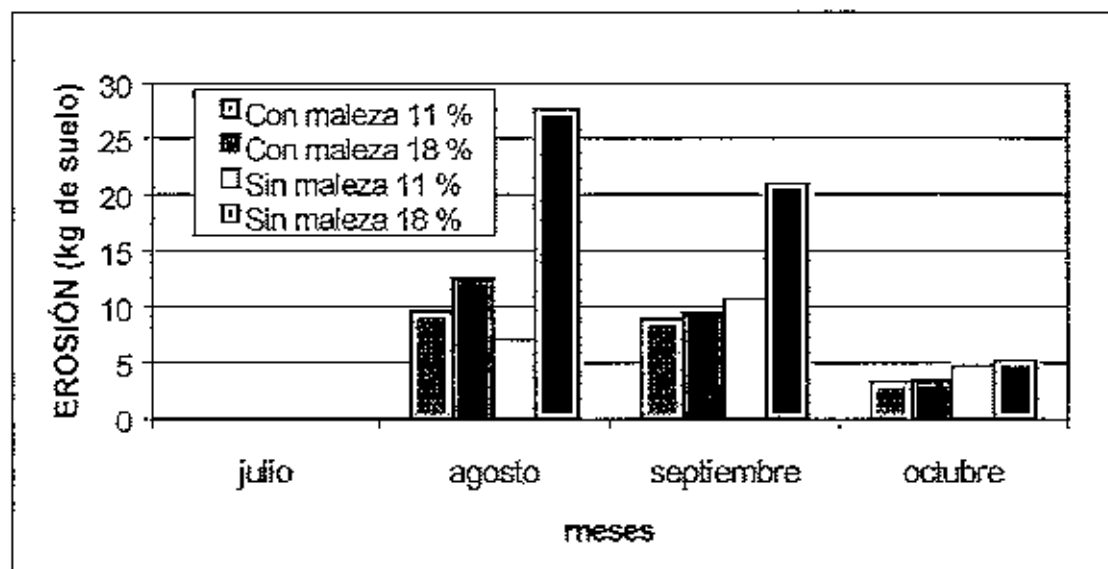
En todas las parcelas hubieron pérdidas de suelo, la que más suelo perdió fue la parcela sin malezas y con 18% de pendiente (55 kilogramos), lo que significa 12 toneladas de suelo por hectárea, sólo en la época de postrera. Se podría decir entonces que después de algunos años de cultivo bajo estas condiciones quedaríamos con un suelo casi totalmente degradado (Figura 1).

Figura 1. Erosión de suelo por parcela en el periodo de postrera en Rapaco, Valle de Moroceli, El Paraíso, Honduras.

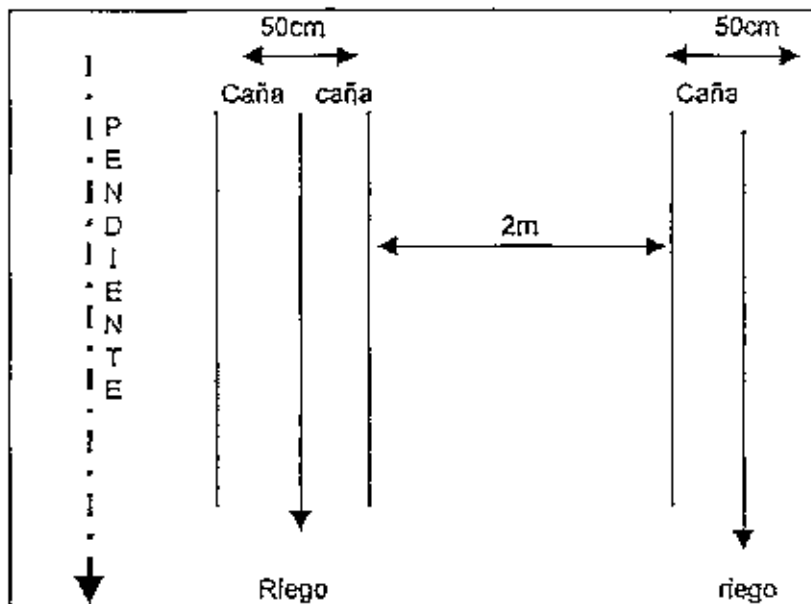
hicieron en forma lineal y sin considerar la orientación de la pendiente. Asimismo, el espaciamiento entre hileras dobles de 50 cm y separadas 2 metros entre las mismas, retardó la cobertura del suelo que el cultivo naturalmente debería ejercer en corto tiempo.

Todo lo anterior aceleró la erosión hídrica debida al impacto directo de las gotas de lluvia sobre el suelo descubierto y suelto (Figura 1).

Figura 1. Diagrama del sistema de siembra, cultivo de caña, Rapaco.

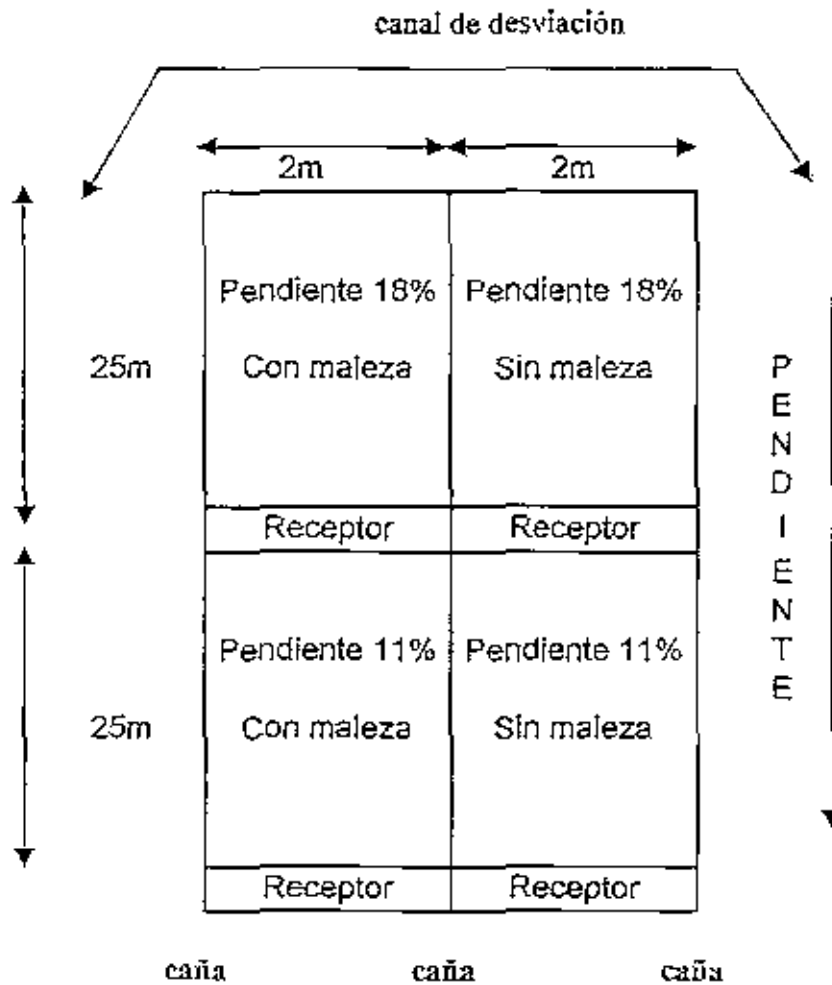
El largo de las parcelas es debido a que la pendiente tenía 50m aproximadamente, el ancho está dado por la separación que existe entre las hileras de caña.

Figura 5. Esquema de las parcelas de muestreo

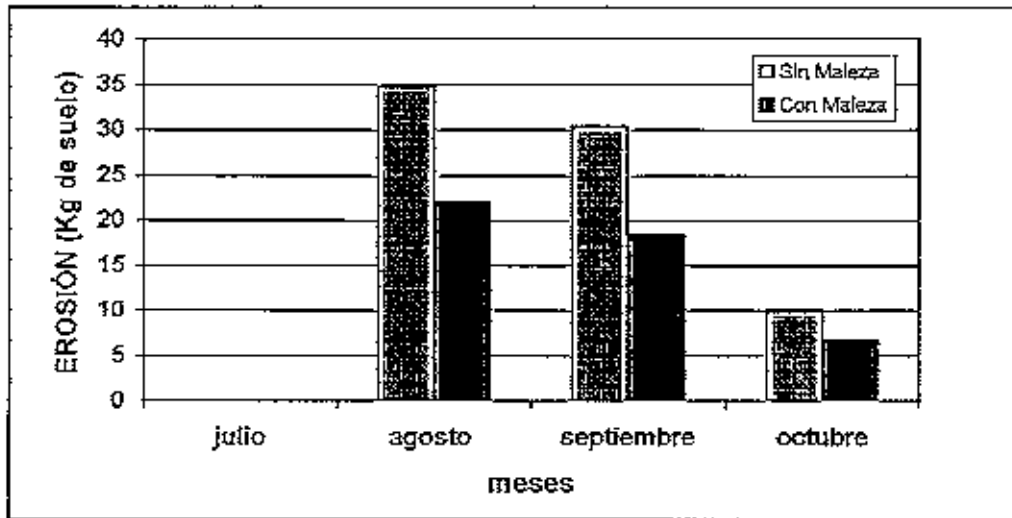
Una agregación de los resultados de la pérdida de suelo por mes y por tratamiento (cobertura, sin cobertura) muestra la tendencia de una reducción de la pérdida de suelo a medida que las malezas crecieron a lo largo del ciclo del cultivo. Así mismo, se demuestra que la pérdida de suelo se reduce a medida que transcurre el tiempo aún en las parcelas sin malezas. Lo anterior podía estar relacionado a que la mayor parte de partículas sueltas tienden a perderse al principio del proceso erosivo (Figura 14).

Figura 14. Erosión por parcela considerando sólo la cobertura

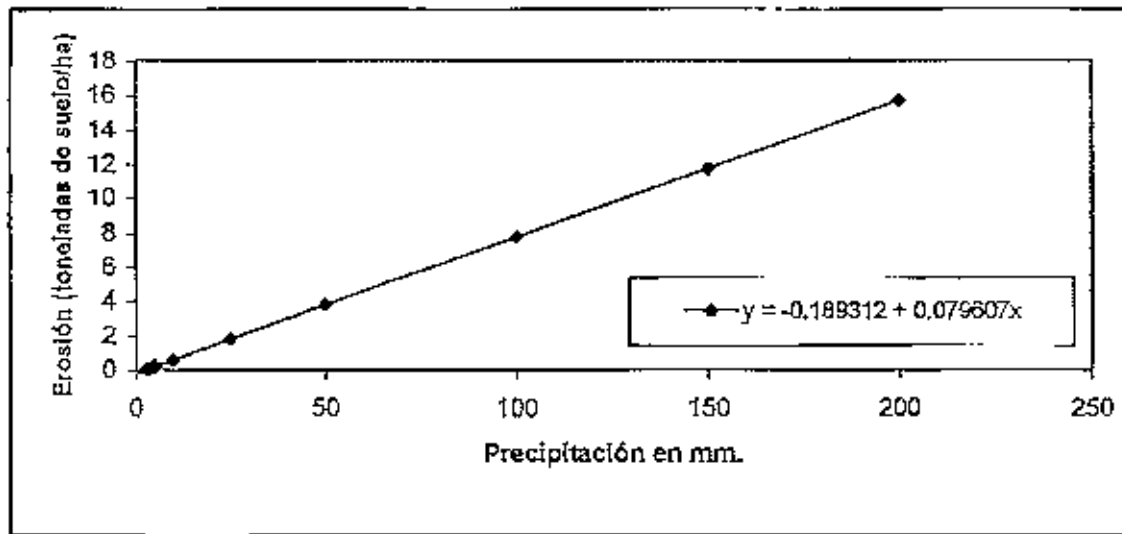
Por ejemplo de cada 10 lluvias de postera, 9 ocasionarían estas pérdidas de suelo si se mantienen las condiciones de la finca Rapaco EAP, en cultivo a favor de la pendiente con 18% de inclinación.

Figura 17. Curva de erosión de un cultivo de caña en Rapaco, bajo el tratamiento CM18.
