**Diseño y cálculo de un sistema de drenaje  
para la finca San Nicolás, El Zamorano,  
Honduras**

# **Diseño y cálculo de un sistema de drenaje para la finca de San Nicolás, El Zamorano, Honduras**

Proyecto especial presentado como requisito parcial para optar al título de Ingeniero  
Agrónomo en el grado Académico de Licenciatura

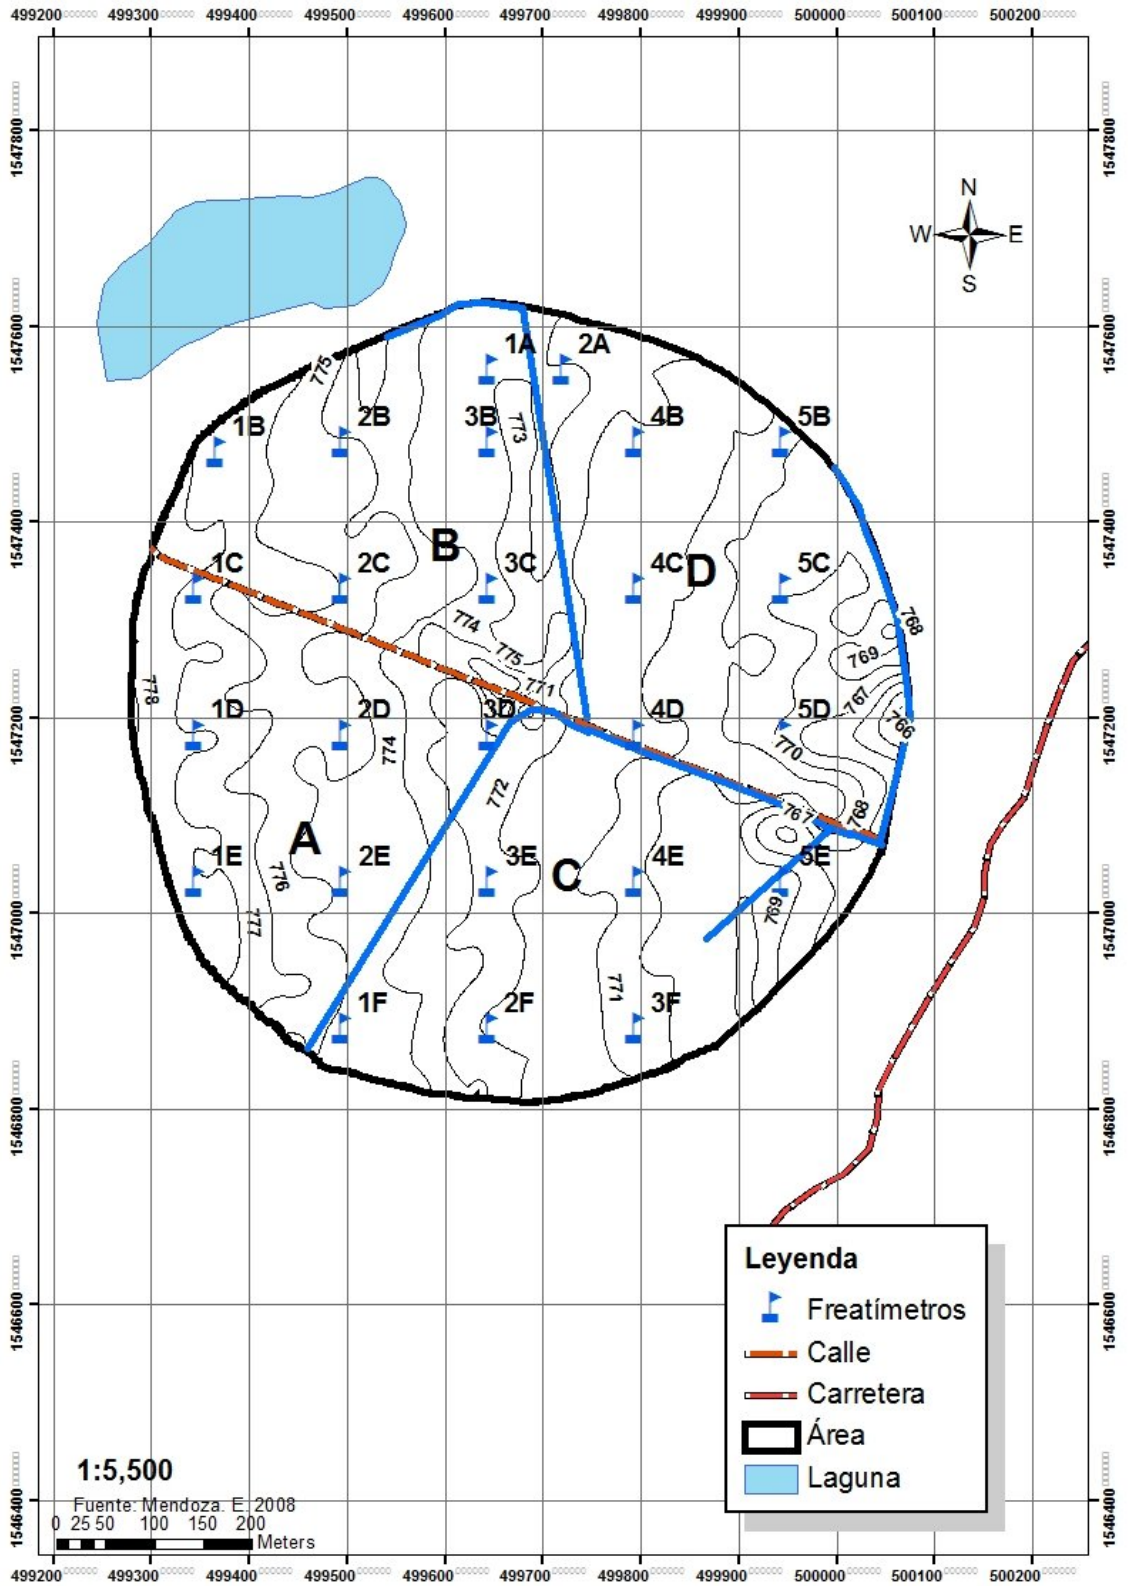
Los freatómetros 1B, 2B, 3B, 1A y 2A (Figura 2); también se utilizaron para comprobar si hubo influencia de un falso nivel freático por las fuentes de agua aledañas al territorio. Una vez instalados los freatómetros se llevó un registro semanal del comportamiento del nivel freático durante el periodo de lluvia (junio a septiembre de 2008).

Figura 2. Mapa de red de freatímetros en la finca San Nicolás, El Zamorano, Honduras, 2008.

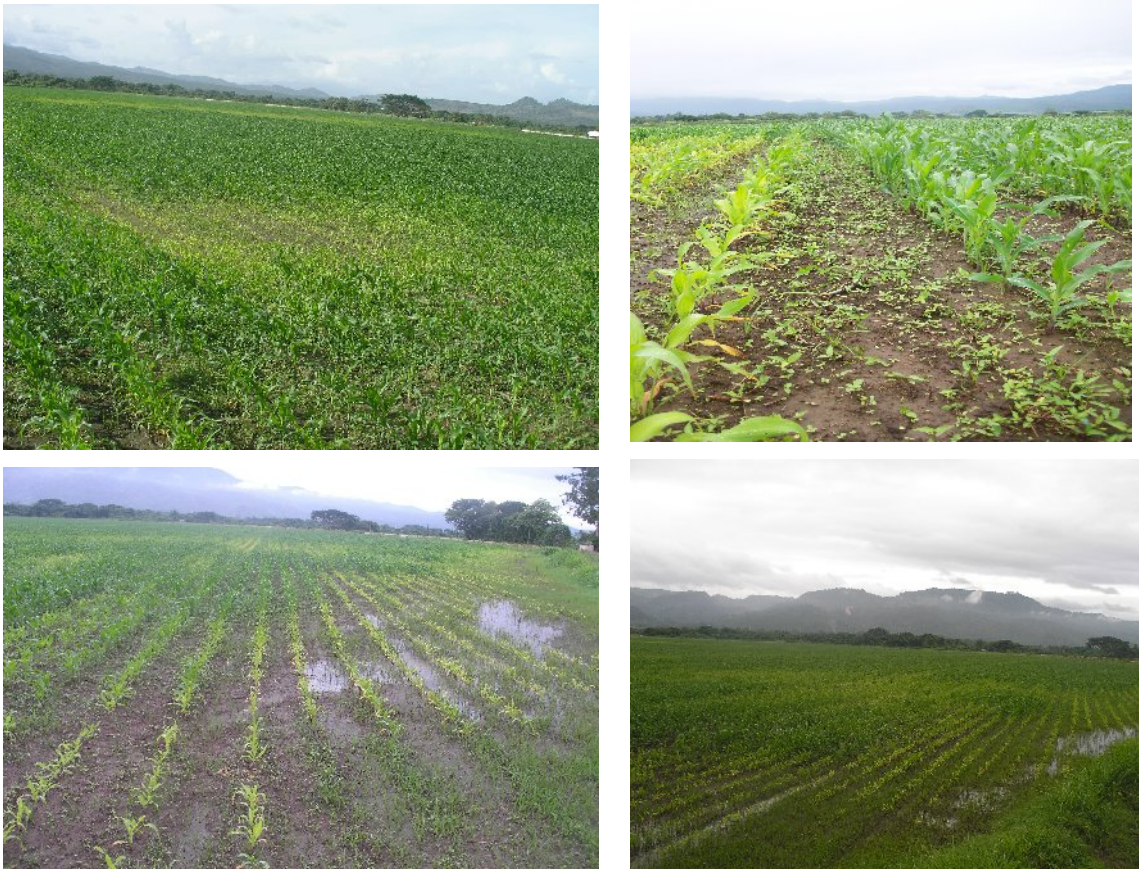
**Figura 5.** Cultivo de maíz afectado por el mal drenaje en la finca San Nicolás, El Zamorano, Honduras, 2008.

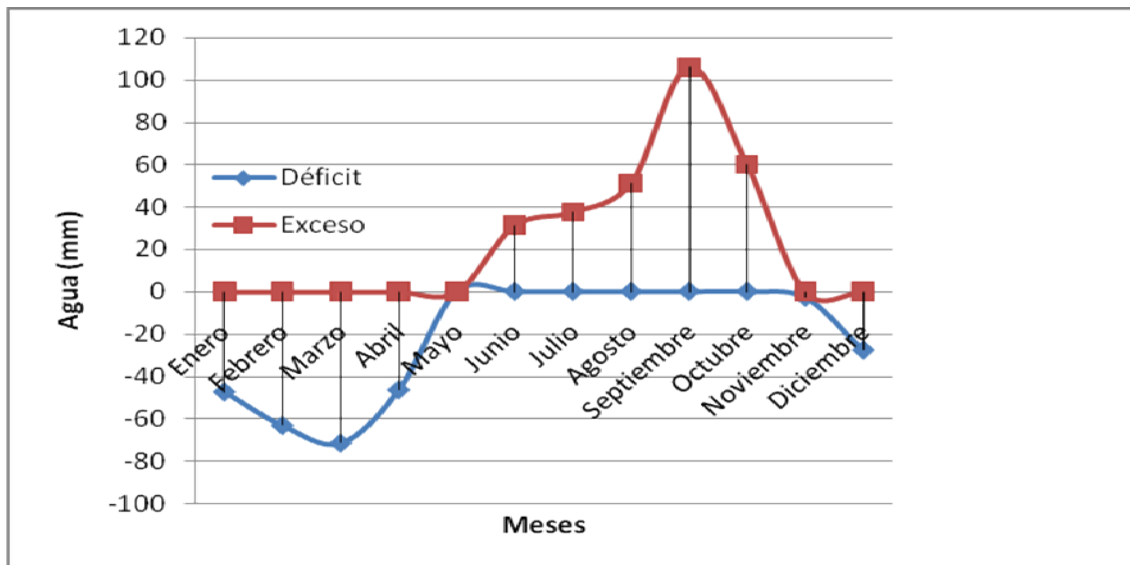
Comparando las precipitaciones con la evapotranspiración potencial se determinó los periodos de déficit de agua que van de noviembre a mayo y los periodos de exceso de agua que van desde junio a octubre (Figura 6).

**Figura 6.** Balance hídrico en la finca San Nicolás, El Zamorano, Honduras, 2008

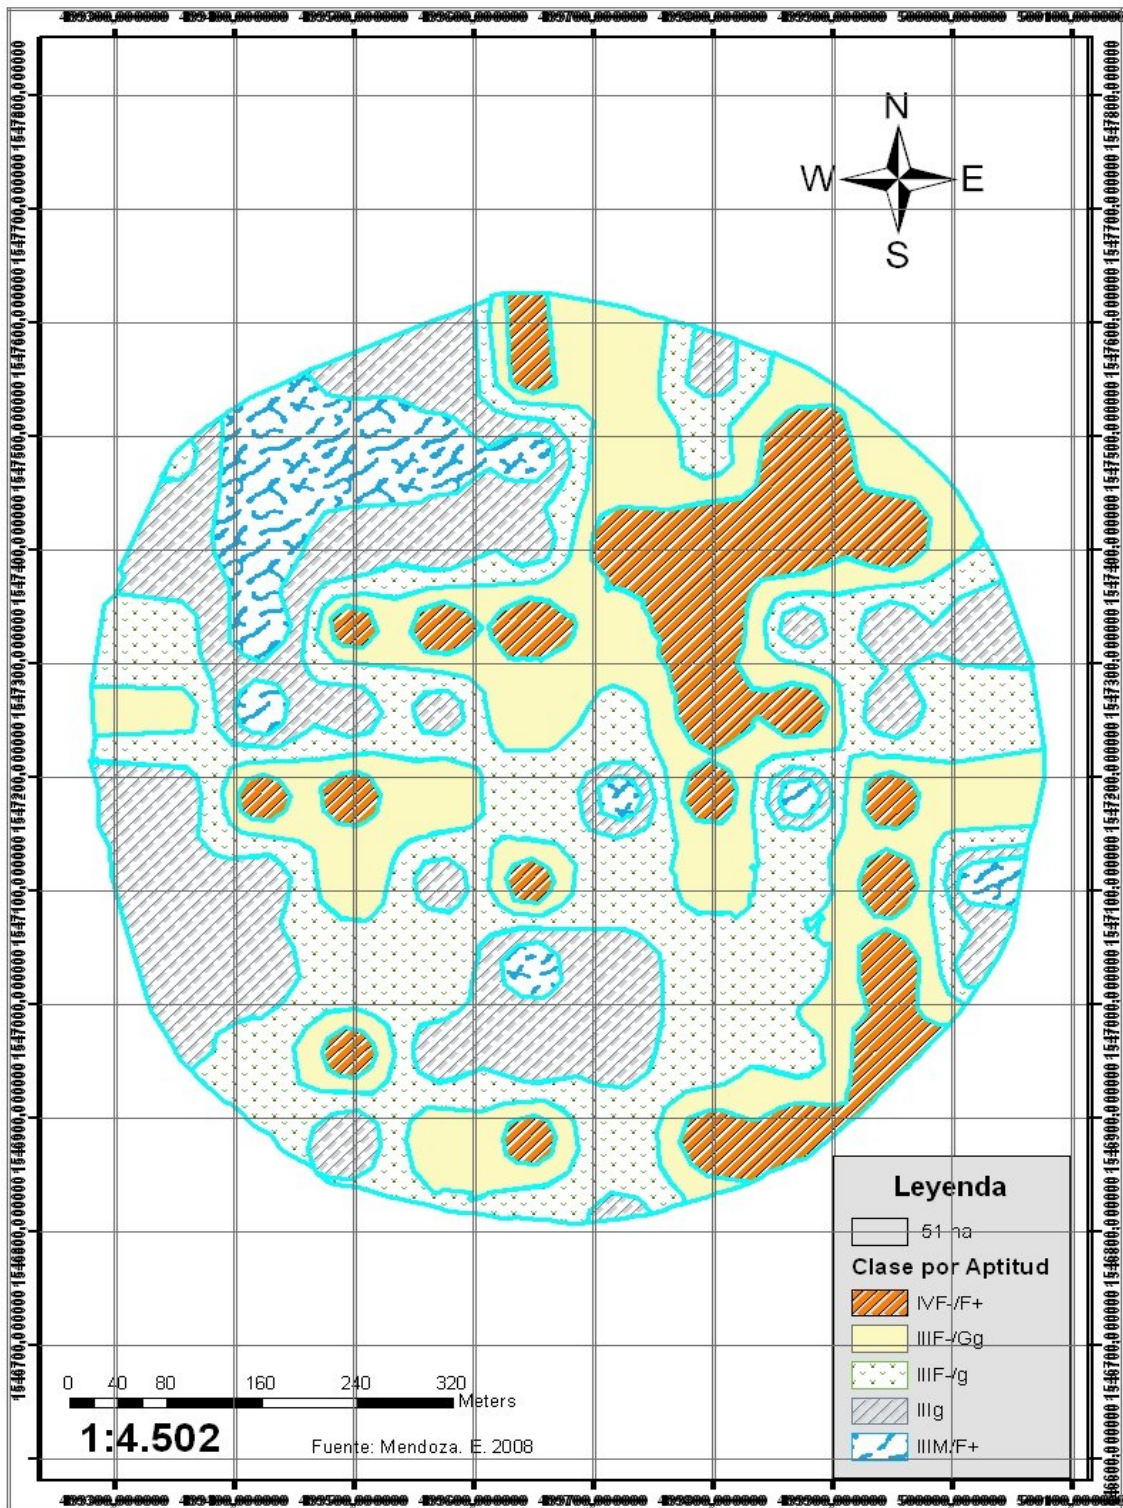
Predominan suelos de clase III, limitados por más de 35% de arcilla entre 30 a 40 cm sobre Grava (Gg) (12.9 ha) o arcilla muy fina (F<sup>+</sup>) (15.7 ha) o intercalada con material de textura media (M) y muy finas (F<sup>+</sup>), clase III con texturas gruesas (g) (11.5 ha) y clase IV, con texturas de menos de 35% de arcilla entre 0-30 cm sobre muy arcilla fina (F<sup>+</sup>) debajo de 30 cm (7.2 ha).

F<sup>-</sup> Muy finas; F<sup>+</sup> finas M<sup>-</sup>medias; Gg=pedra o grava g=gruesa / = Variación textural

Figura 7. Mapa de clases de suelos por aptitud y subclases por familia textural de la finca San Nicolás, El Zamorano, Honduras, 2008.
