**PLAN DE RESTAURACIÓN DE LA
PORCIÓN BAJA DEL BOSQUE DE
GALERÍA DE LA QUEBRADA LA
CHORRERA, ZAMORANO, HONDURAS.**

Nestor Javier Meneses Chacón

ZAMORANO

Abril, 2001

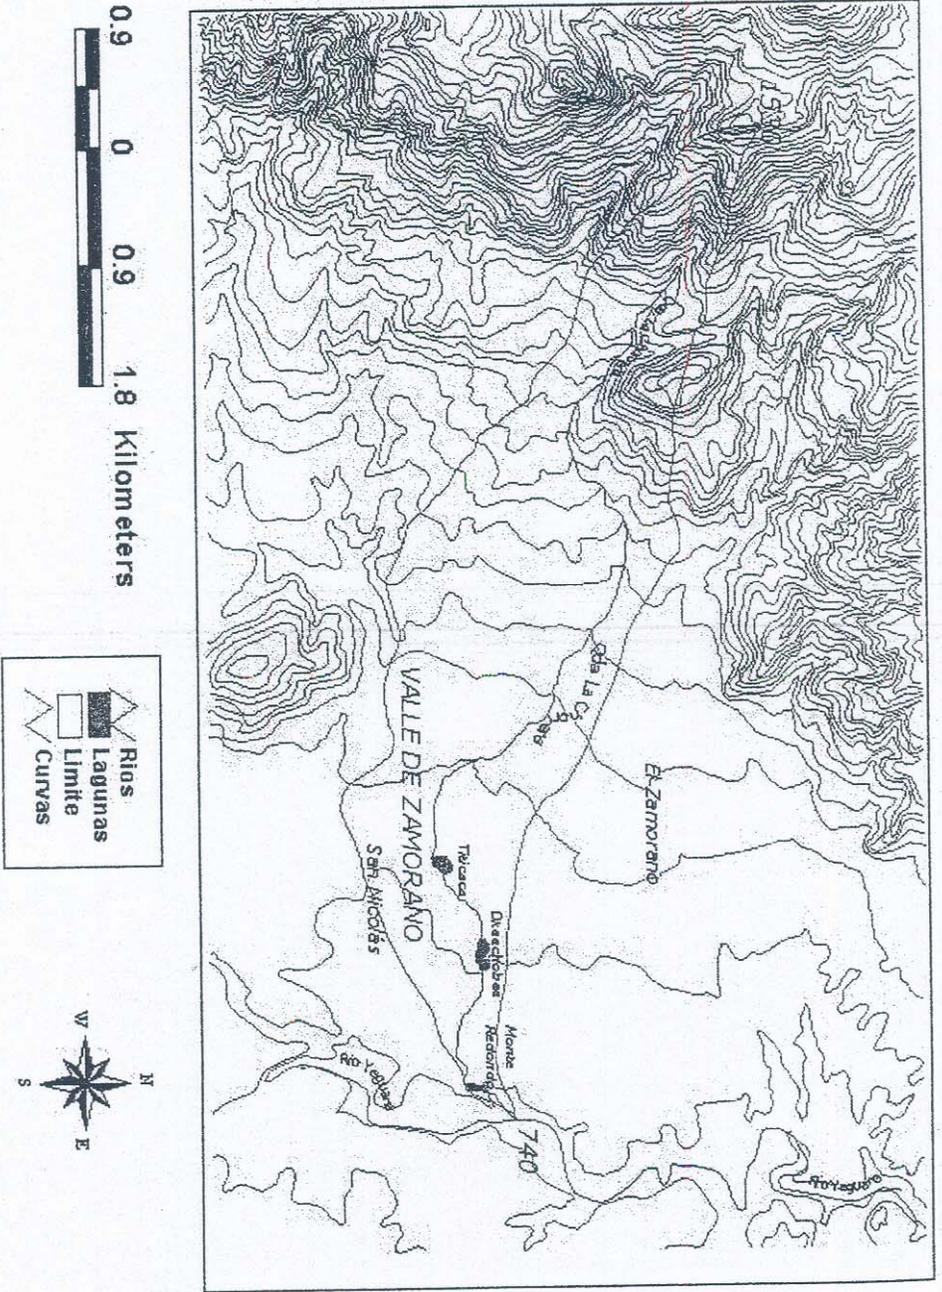
Figura 2. Microcuenca de la quebrada La Chorrera con elevaciones mínima, máxima y la red de drenaje principal, Zamorano, Honduras.

El agua generada en la microcuenca La Chorrera alimenta las represas Titicaca, Okeechobee y Monte Redondo (Fig 2) que se encuentran en terrenos pertenecientes a Zamorano, el agua almacenada es utilizada para riego en la época seca y en la producción acuícola y pesca deportiva. El comportamiento hidrológico de la quebrada varía de acuerdo al grado de cobertura vegetal que presenta el bosque de galería de la ribera de los cauces. Pueden diferenciarse la parte alta media y baja perfectamente. La parte alta

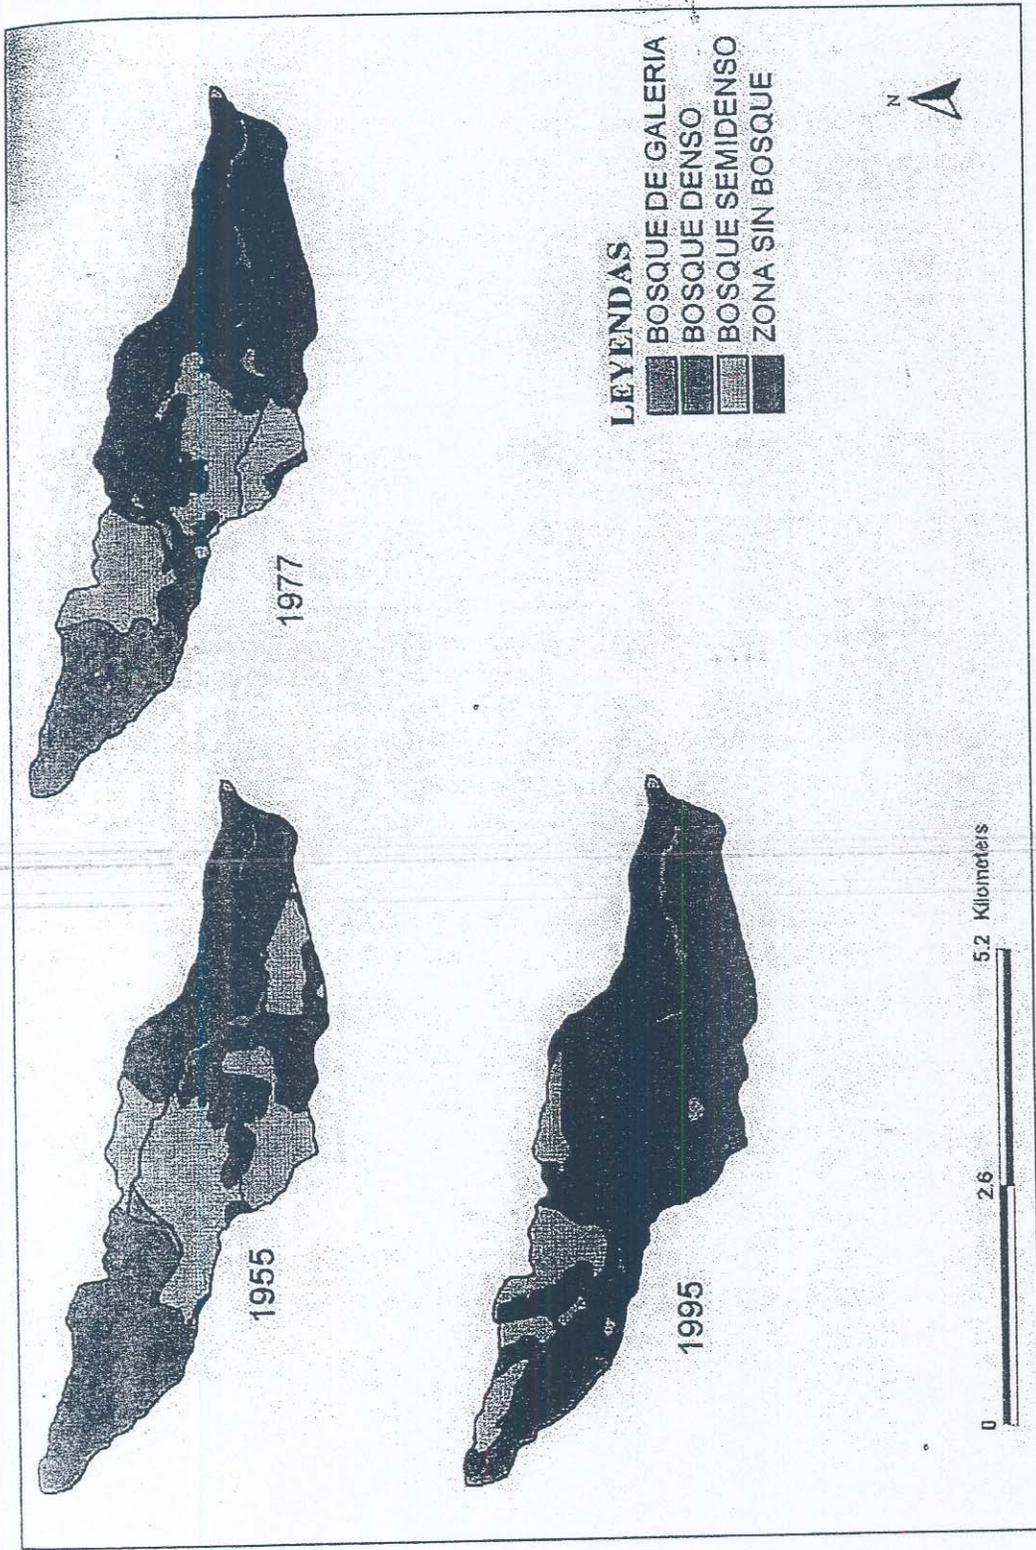
Figura 4. Variación de cobertura forestal en la microcuenca de la quebrada La Chorrera, Zamorano, Honduras. (Fuente: Portillo, 1997)

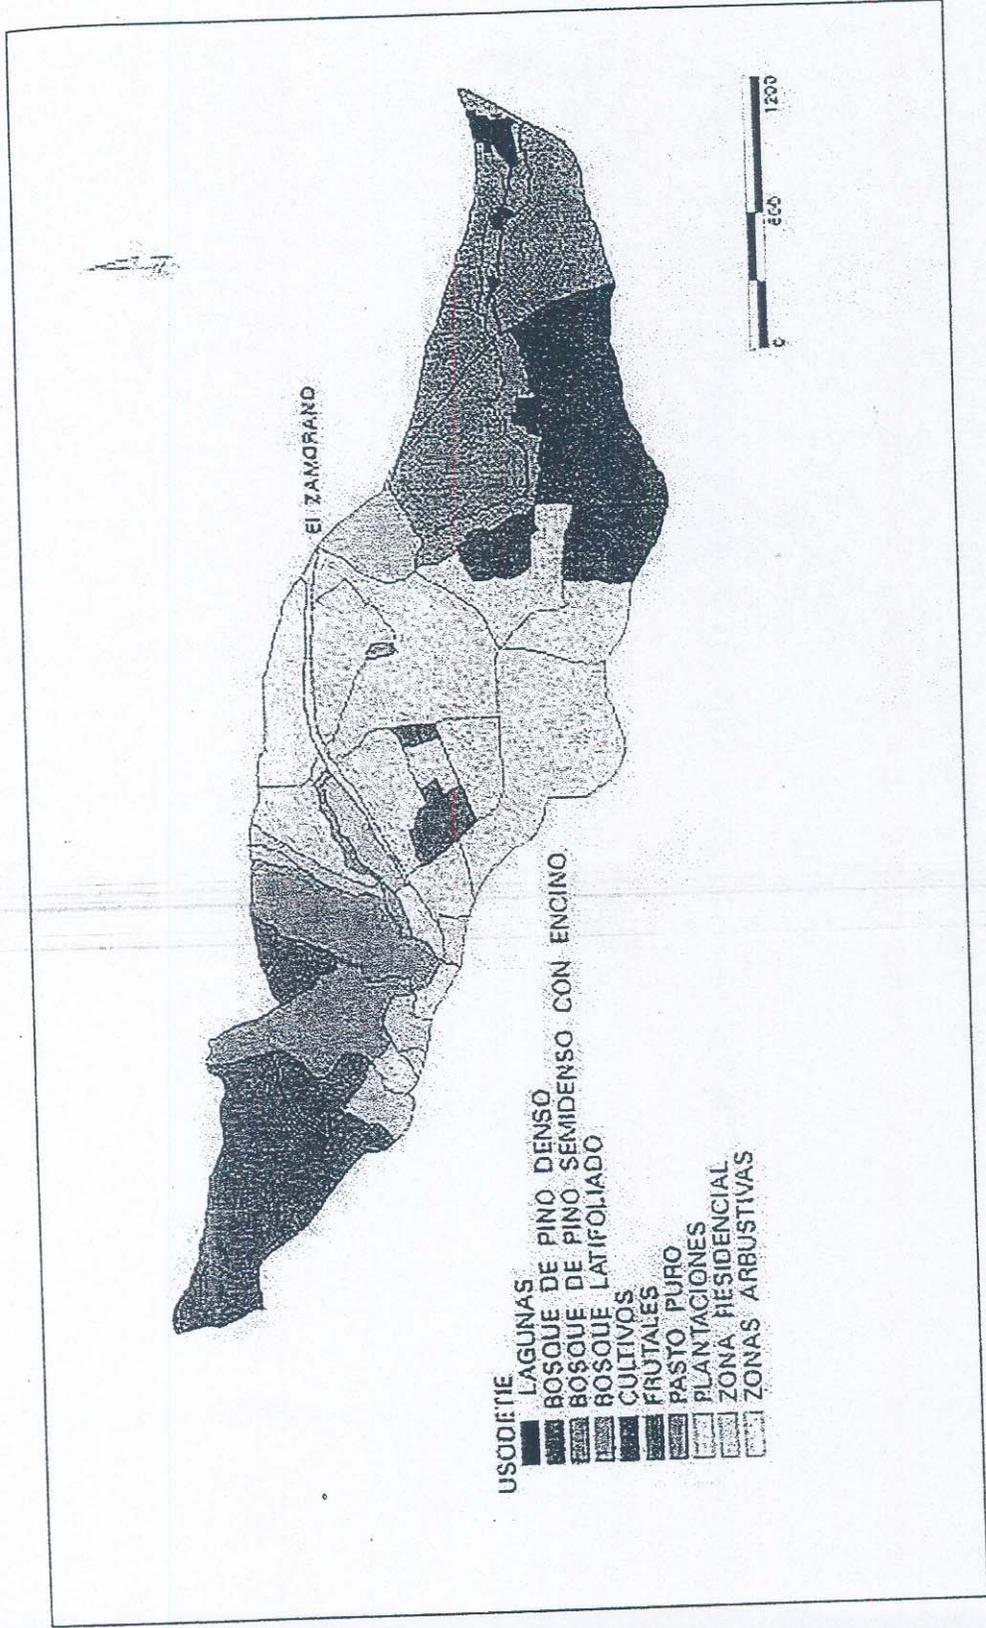
Figura 5. Mapa del uso actual de la tierra de la microcuenca de la quebrada La Chorrera, Zamorano, Honduras. (Fuente: Portillo, 1997)

En cuanto al uso de la tierra, Portillo (1997) identifico 10 categorías de uso de la tierra (Fig. 5) en la micro cuenca de La Chorrera; menos del 20 % del área continua siendo bosque denso (Cuadro 1) y el 13.9 % del área ha comenzado un proceso de transición que lo categoriza como bosque semidenso, mas del 14 % del área esta destinado a la producción de cultivos agrícolas y un porcentaje menor es ocupado en la producción de frutales. Los pastos para ganadería ocupan mas del 14 % del área. Un 1 % del área representan las represas de almacenamiento de agua ubicados en propiedad de Zamorano. Por otro lado una tercera parte del área esta cubierta por zonas arbustivas producto de la agricultura migratoria. Finalmente el 6.8 % del área representan las zonas residenciales, las que han ido aumentando a medida crece la población.

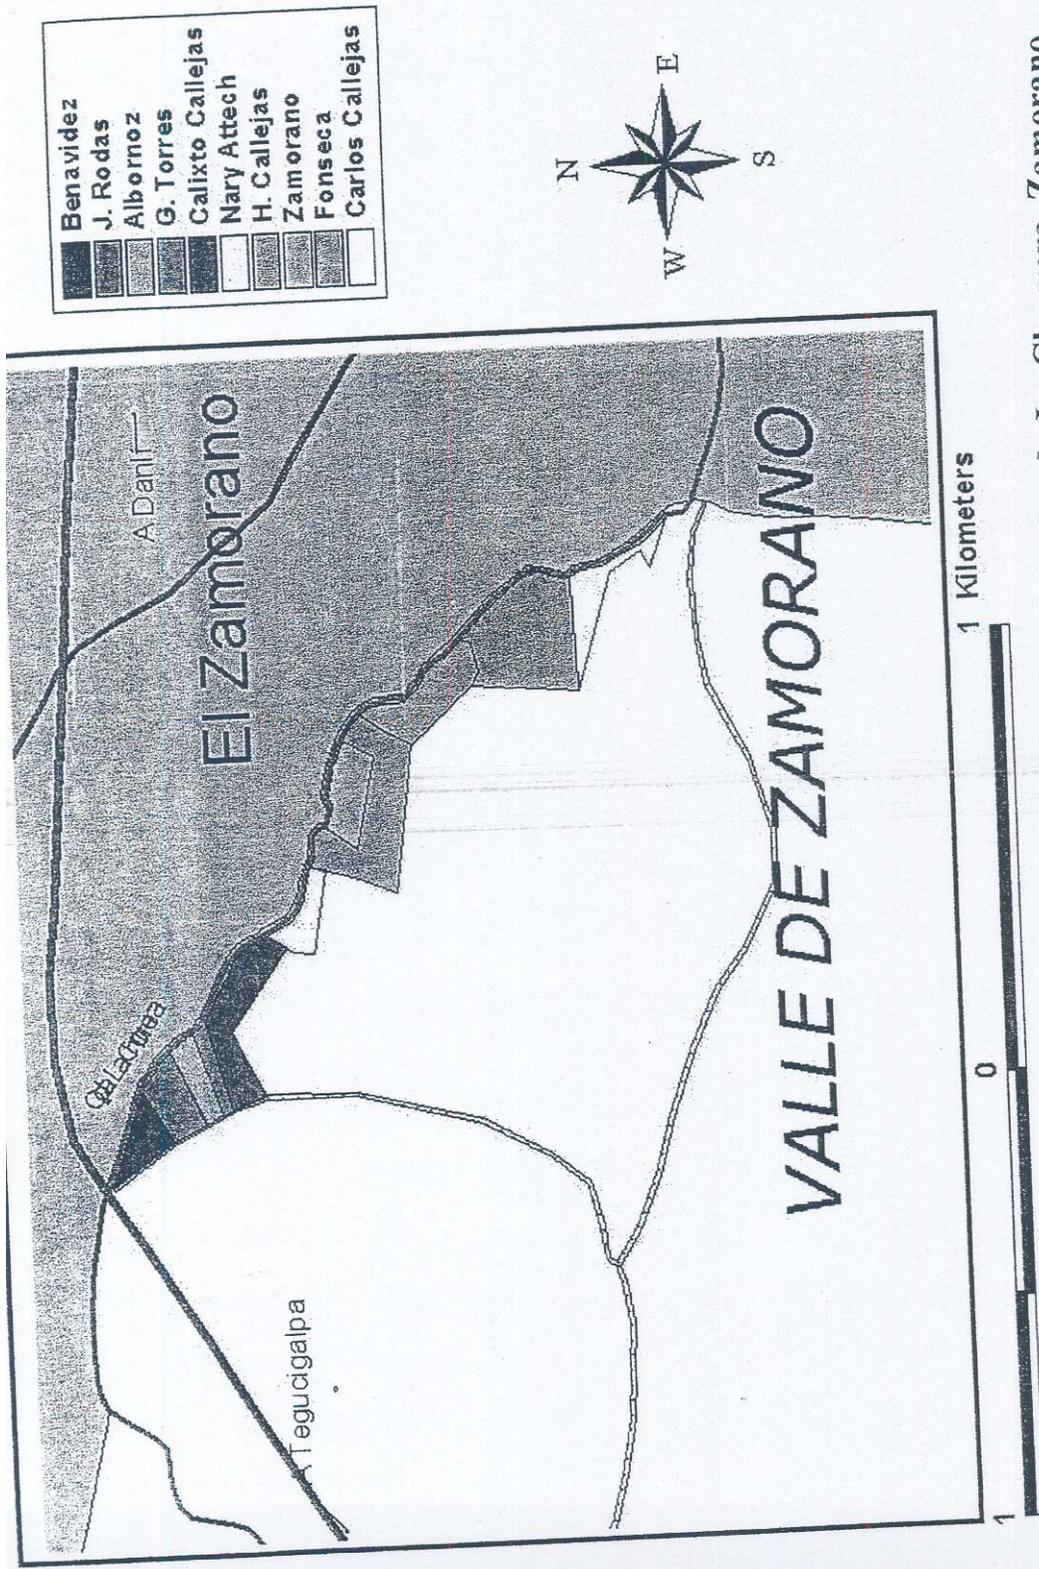
Figura 7. Mapa de propietarios de la segunda sección de la quebrada La Chorrera, Zamorano, Honduras.

El uso de la tierra en la parte media esta dedicada sobretodo a la producción de granos básicos (fríjol y maíz), ganadería, un poco de frutales y bosque de galería degradado. En cuanto a la tenencia de la en esta sección un lado del río corresponde a Zamorano, el otro lado corresponde a nueve propietarios independientes que se dedican a las actividades antes mencionadas (Fig. 7).

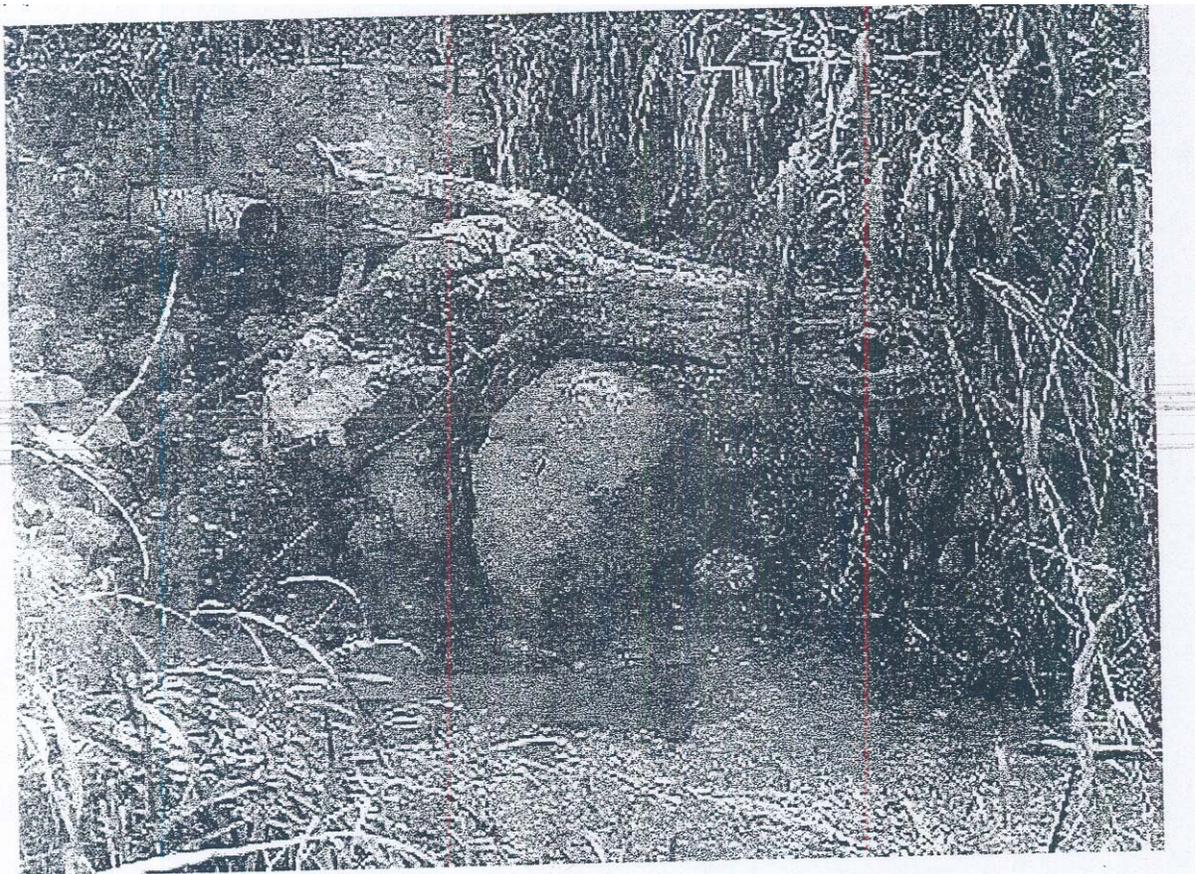
- **Desechos de la producción pecuaria.** Los desechos de las secciones de cerdos y cabras son la fuente de contaminación más importante y de gran impacto en la calidad del agua que corre por el cauce de la quebrada. Desechos de heces, orinas de los animales son efectos por estas industrias contaminando la quebrada, sobretodo en la segunda sección del cauce (Fig. 11). Otra fuente importante de contaminación son los desechos de animales en la sección de Veterinaria. En este tramo que comprende la zona de la sección de veterinaria se depositan una gran cantidad de desechos que se descomponen en el cauce del río produciéndose la retención de aguas negras que constituyen un verdadero peligro para la salud humana. Es preciso la construcción de lagunas de oxidación y sedimentación que permitan el tratamiento de los desechos para reducir el impacto sobre la calidad del agua de la quebrada.

Figura 11. Desechos de las industrias de Cerdos y Cabras vertidas como contaminante potencial a la quebrada La Chorrera, Zamorano, Honduras.

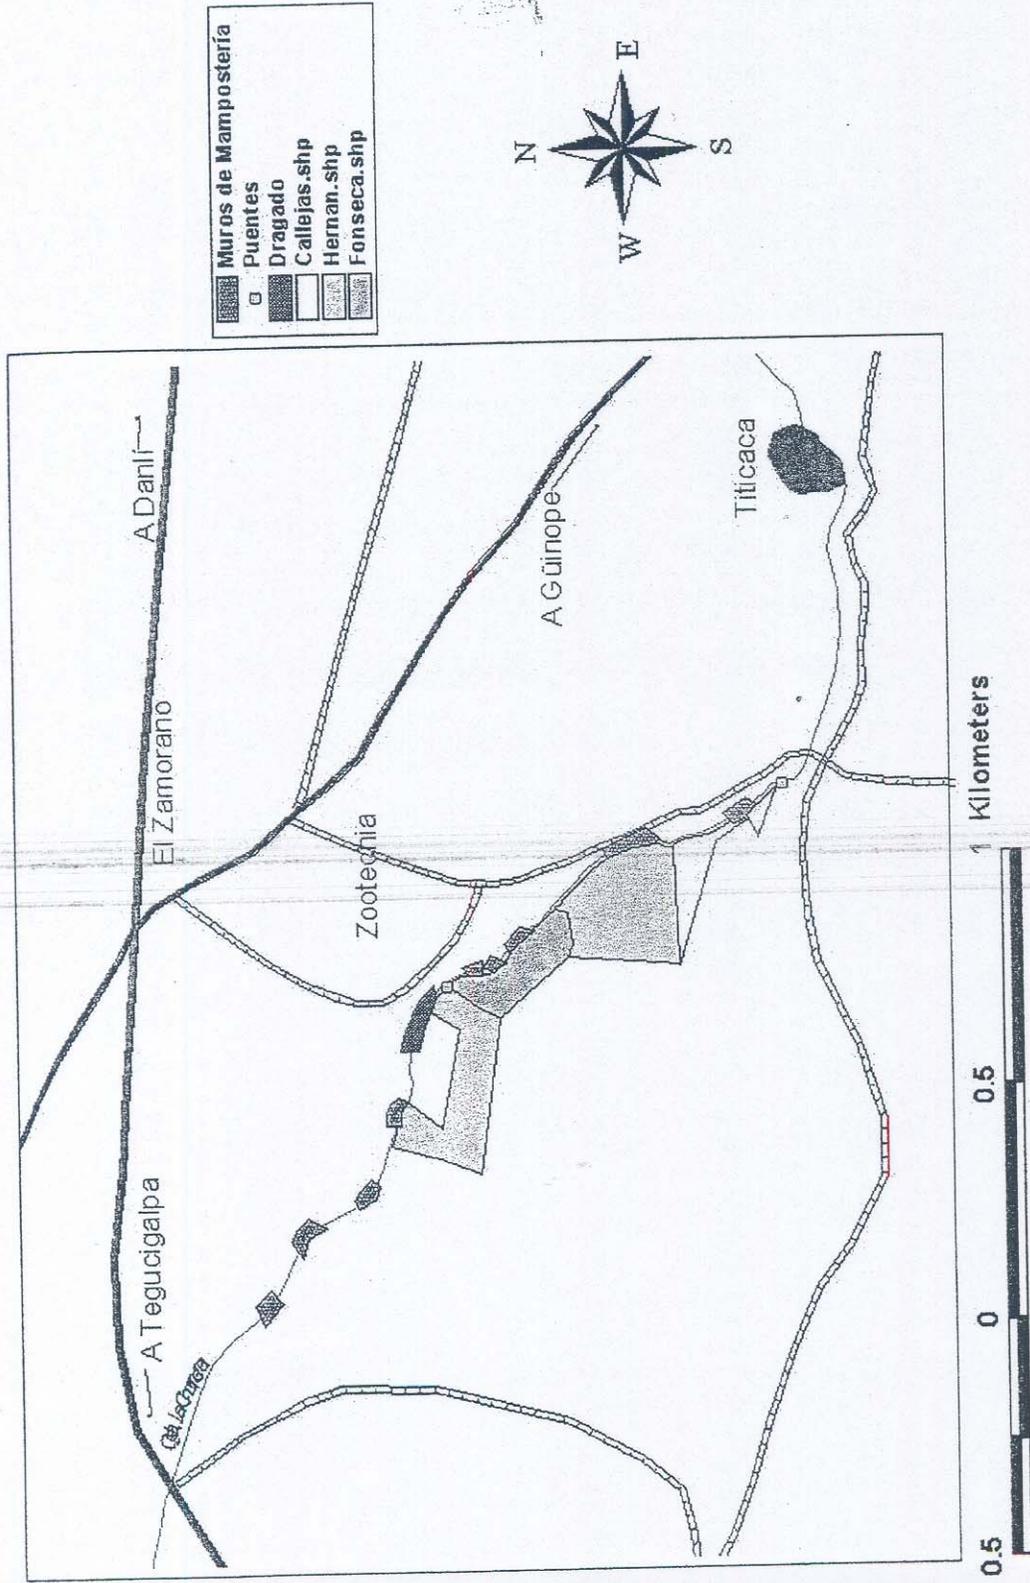
Se han identificado varias obras físicas a realizar a corto y mediano plazo dentro del plan de restauración de la quebrada La Chorrera para mejorar las condiciones del cauce para favorecer el libre flujo del agua y a la vez minimizar el impacto de la degradación (Fig. 13).

Figura 13. Mapa de ubicación de las obras físicas a realizarse para acondicionar la quebrada La Chorrera, Zamorano, Honduras.

Los muros de mampostería tienen como función evitar el impacto del agua sobre los bancales de la zona ribereña evitando así la erosión por la fuerza del agua. Estos muros serán construidos con piedra de esta forma se estabilizará las zonas ribereñas más propensas a desbordamientos y a deslizamientos de tierra, además de disminuir la velocidad del agua y así disminuir la fuerza hidráulica (Anexo 3).

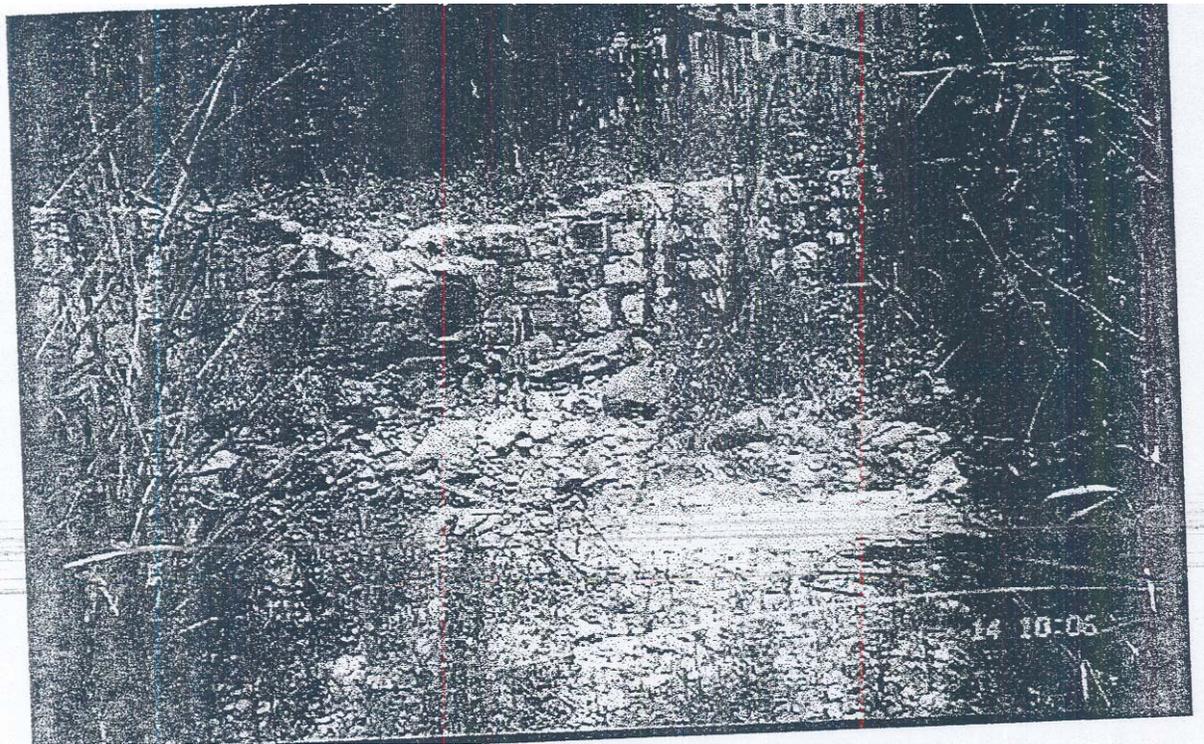
El primer puente se encuentra al ingresar a la propiedad del Señor Pablo Fonseca este puente tiene dentro de su estructura un tubo que sirve de conductor del agua, pero este tubo tiene un diámetro muy pequeño para la cantidad de agua que transporta la quebrada por lo que es un punto de permanentes desbordamiento (Fig. 15).

Figura 15. Estado actual del puente de ingreso a la propiedad del señor Pablo Fonseca en la quebrada La Chorrera, Zamorano, Honduras.

En los dos primeros puentes es necesario cambiar la estructura del puente de forma que permita el movimiento del agua, una alternativa es la construcción de filtros franceses para de esta manera proveer mayor área de flujo al agua, estos filtros serían construidos de piedra y material selecto que representan la opción más económica (Anexo 4 y 5).

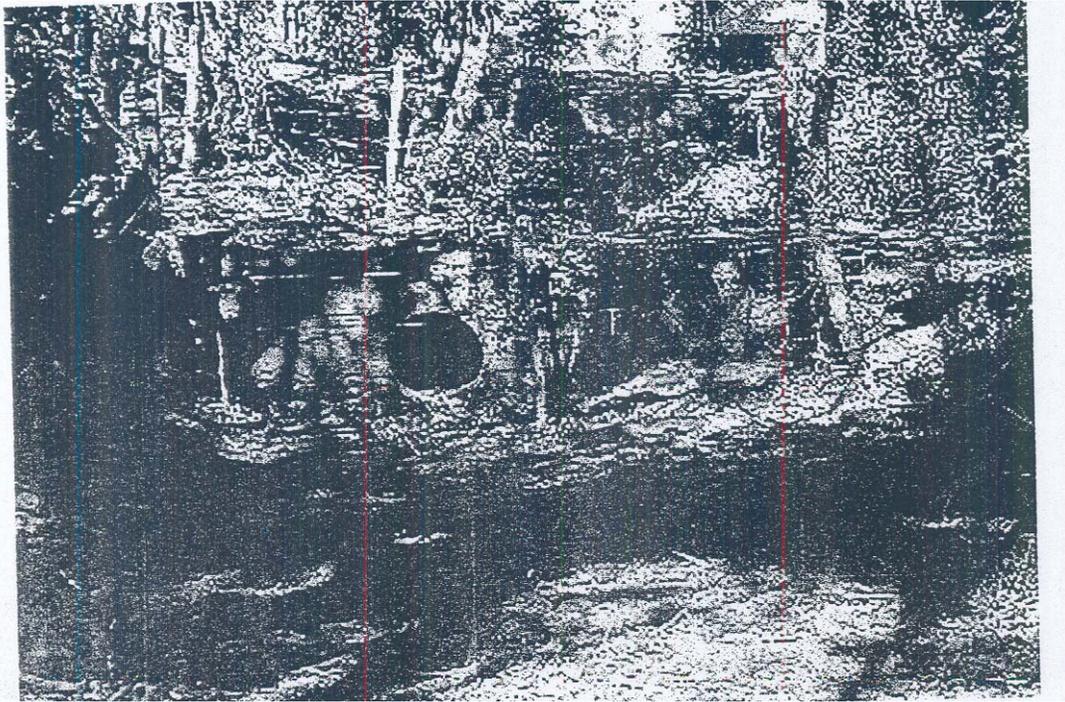
El segundo puente esta ubicado en el acceso a la zona denominada El Espino, este puente tiene una infraestructura que se encuentra por debajo de la superficie de la calle además de que el tubo que conduce el agua es de un diámetro inferior al necesario para evacuar el agua que se conduce a través de la quebrada (Fig. 16).

Figura 16. Estado actual del puente ubicado en la entrada a la zona El Espinal sobre la quebrada La Chorrera, Zamorano, Honduras.

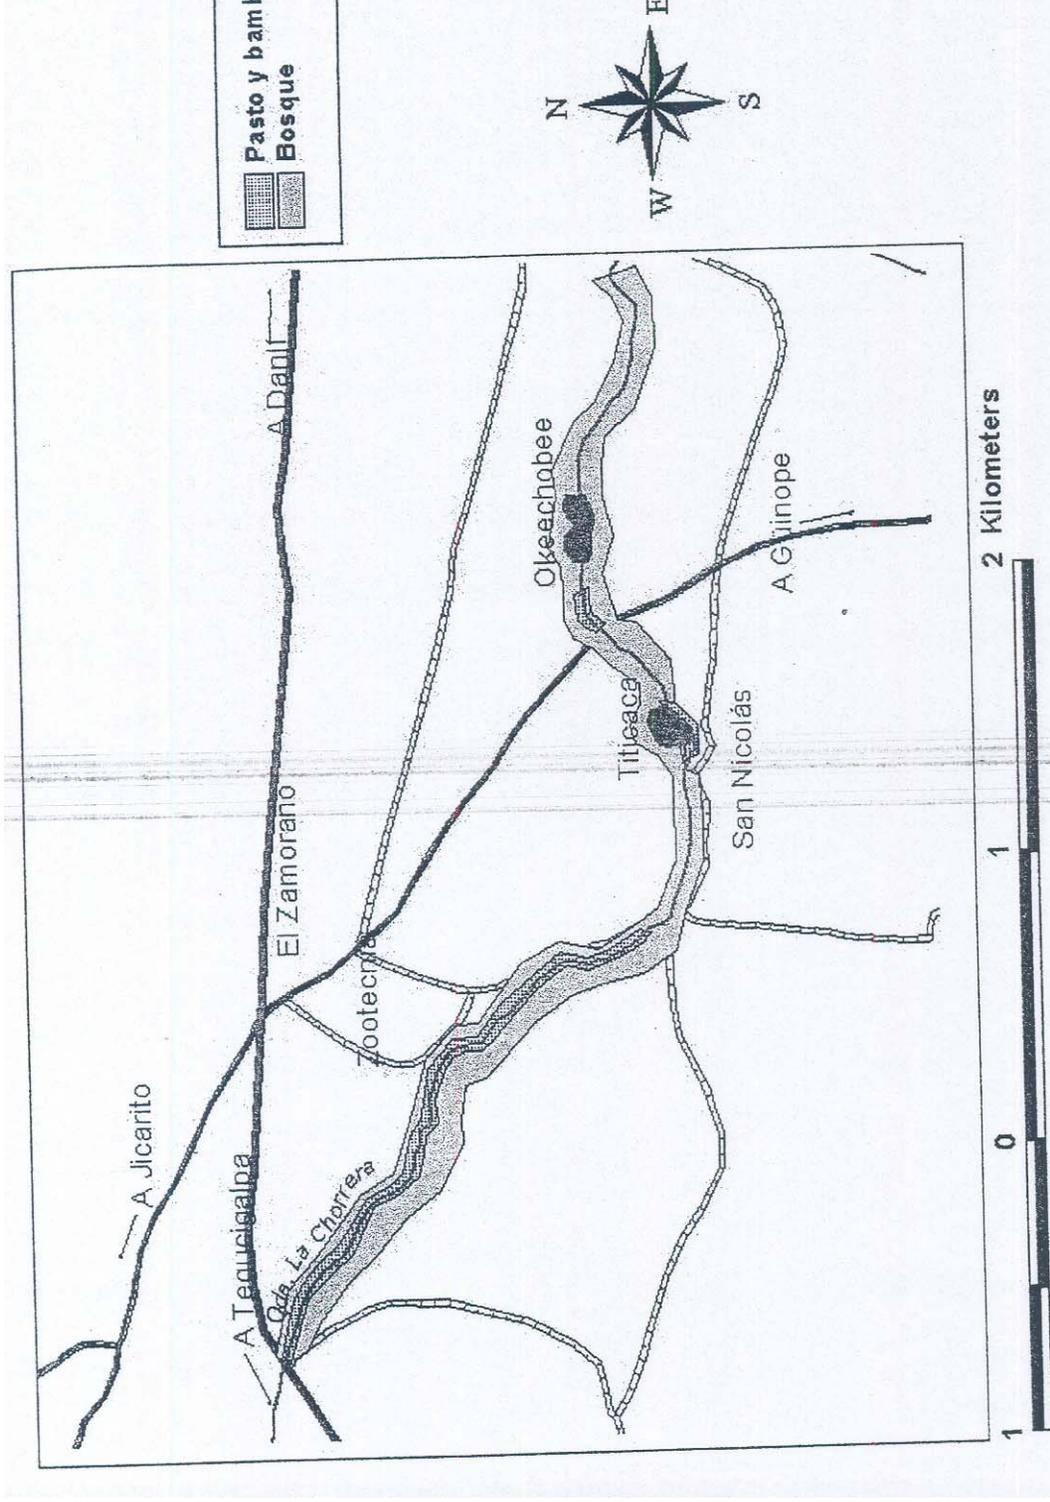
Existen diversas medidas vegetativas que deben realizarse dependiendo del grado de degradación y de la cobertura existente en el lugar (Fig. 18).

Figura 18. Mapa de ubicación de las medidas vegetativas a realizarse en el proceso de restauración de la quebrada La Chorrera, Zamorano, Honduras.

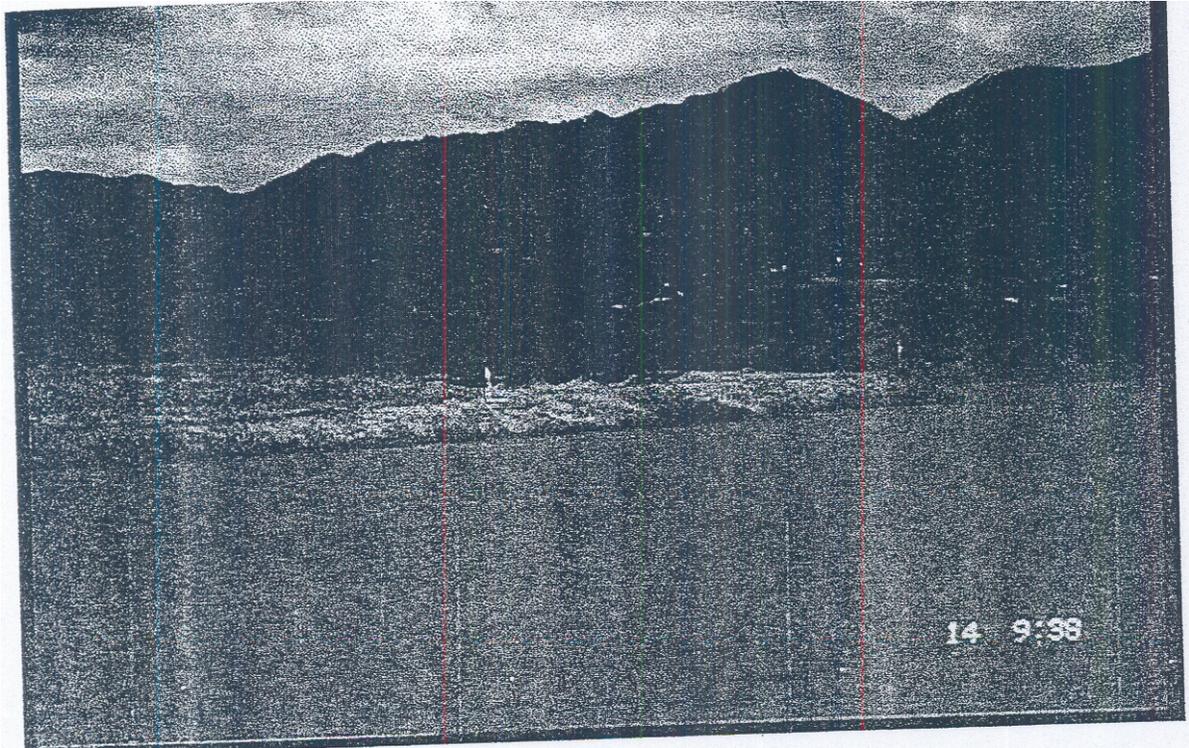
Figura 19. Estado actual de la vegetación aledaña a la laguna Titicaca abastecida por la quebrada La Chorrera, Zamorano, Honduras.

Una vez establecido el bosque sabo es necesario enriquecer el bosque de galería para lo que se utilizarán especies que mejor se adapten a las características de clima y suelo del lugar. El enriquecimiento se realizará a fin de cumplir una densidad de 500 árboles por hectárea. Las zonas que requieren mayor necesidad de enriquecimiento son las zonas aledañas a las lagunas y gran porcentaje de la parte media (Fig 19).
