**Escuela Agrícola Panamericana, Zamorano**  
**Departamento de Ambiente y Desarrollo**  
**Ingeniería en Ambiente y Desarrollo**

Proyecto Especial de Graduación

**Efecto de la restauración forestal en la humedad de suelo en  
microcuencas afectadas por Gorgojo Descortezador de Pino  
(*Dendroctonus frontalis*) en la Región Central de Honduras**

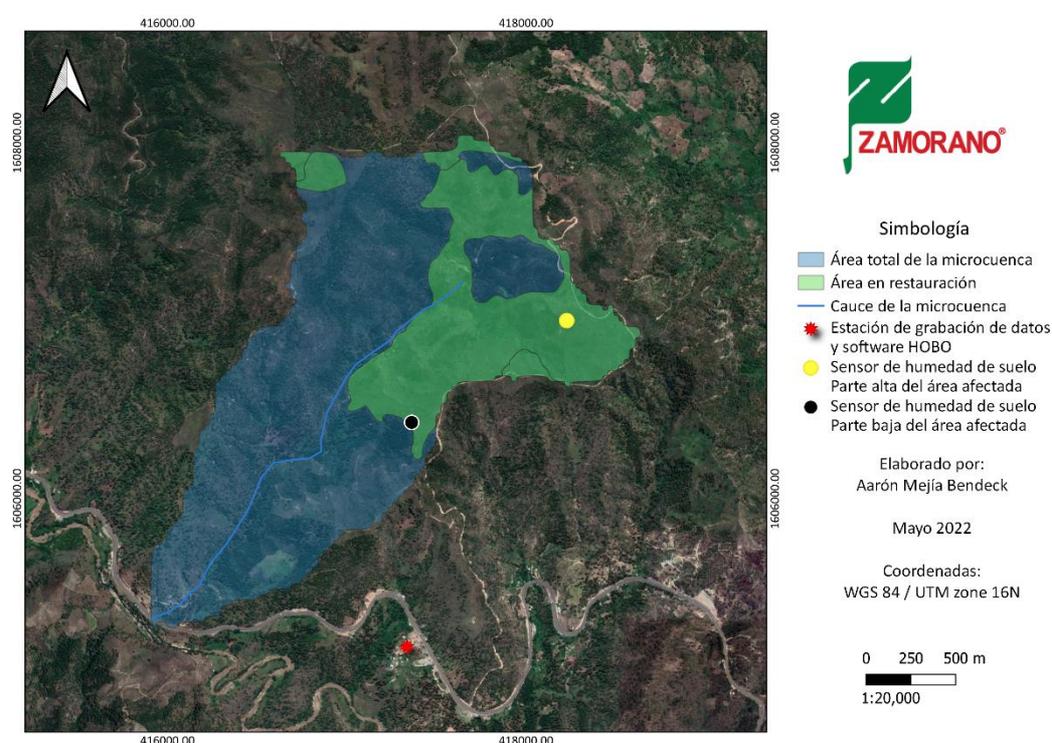
**Figura 2**

*Mapa de la microcuenca tratamiento quebrada del Plan*

Dentro del total de microcuencas seleccionadas como tratamiento, para este estudio se analizó la quebrada del Plan (Figura 2), en Bosque Escolar de UNACIFOR, esta unidad se encuentra bajo restauración a través de un plan de reforestación con pino, luego de la afectación por la plaga del Gorgojo Descortezador de Pino (*Dendroctonus* sp). Esta microcuenca tiene un área total de 353.01 hectáreas, de las cuales 109.74 Ha (41.2%) se encuentran en restauración con plantación inducida.

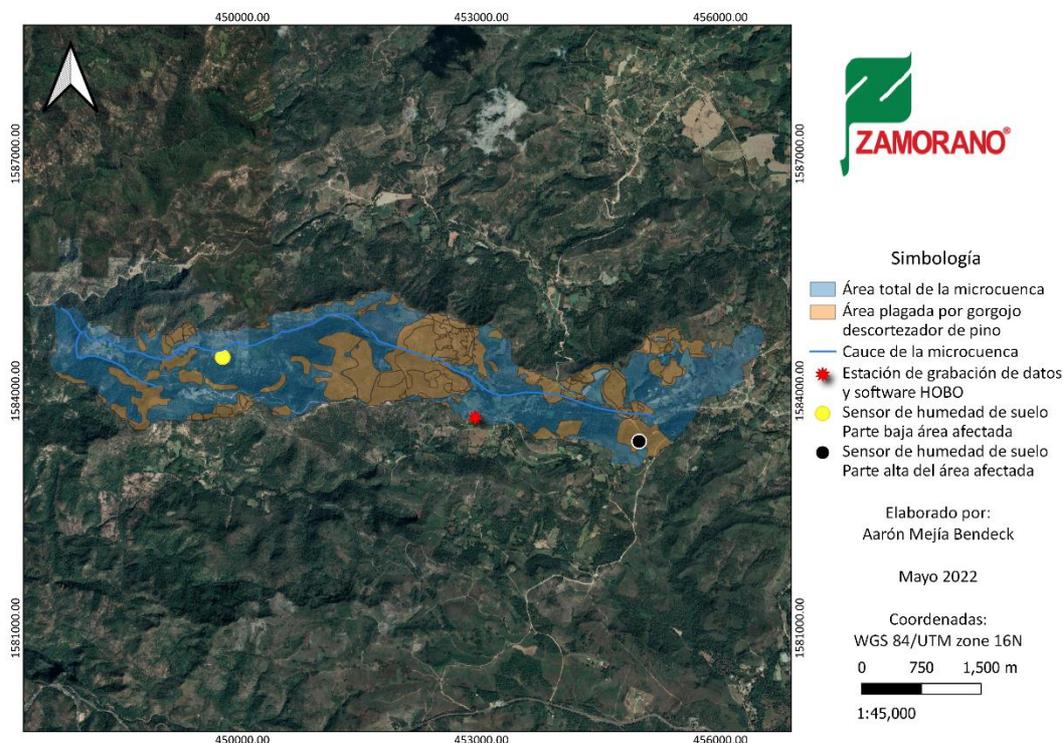
### Figura 3

*Mapa de la microcuenca testigo Quebrada Cupiles de Quiles.*

Para la selección de la microcuenca control se utilizó el procedimiento de conglomerados, tomando como referencia sustancial las microcuencas previamente denominadas como tratamiento. Los conglomerados permitieron analizar la estructura en una base de datos, de las posibles microcuencas control, para estimar la similitud que tienen con las unidades tratamiento. Terminado el método de conglomerados; el Departamento de Cuencas Hidrográficas y el CIPF del ICF realizó trabajos en campo con el fin de establecer la microcuenca control. De esta manera se obviarán todas las unidades con presencia de proyectos de conservación forestal, y así garantizando la ausencia de intervención (Hernández, s.f.). Después de esta fase, se seleccionó la microcuenca quebrada Cupiles de Quiles, la cual se ubica en las comunidades de Las Moras y San Francisco de Soroguara, municipio del Distrito Central en el departamento de Francisco Morazán (Figura 3).

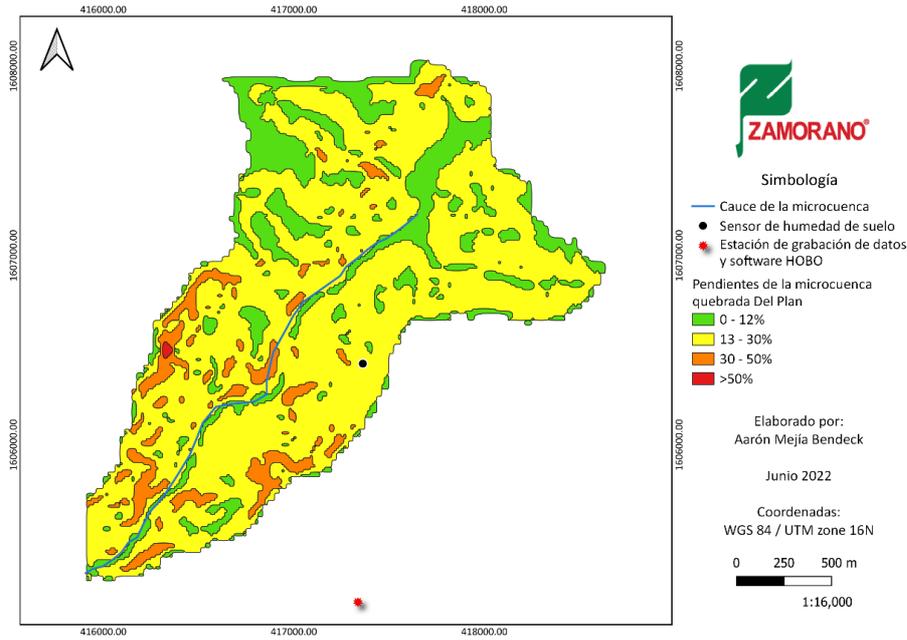
#### **Figura 4**

*Mapa de pendientes de la microcuenca quebrada del Plan*

En la quebrada del Plan se encontraron pendientes de 13-30% en 248.9 ha, localizadas en la parte alta, media y baja de la microcuenca. Del mismo modo, se encontró pendientes leves de 0-12% de inclinación en 75.4 ha presentes en territorios de la parte alta de la microcuenca. Mientras que en la parte media y baja hay 28.7 ha que superaron el 30% de pendiente. Por su parte, en la quebrada Cupiles de Quiles se encontraron pendientes mínimas entre 0-12% en 574.8 ha de terreno. Además, entre la parte media y alta de la microcuenca se observan leves pendientes que oscilan entre 13-30% con un área de 375.5 ha, no obstante, en la parte media y baja se presenta 21.8 ha que sobrepasan valores mayores a 30% de pendiente.

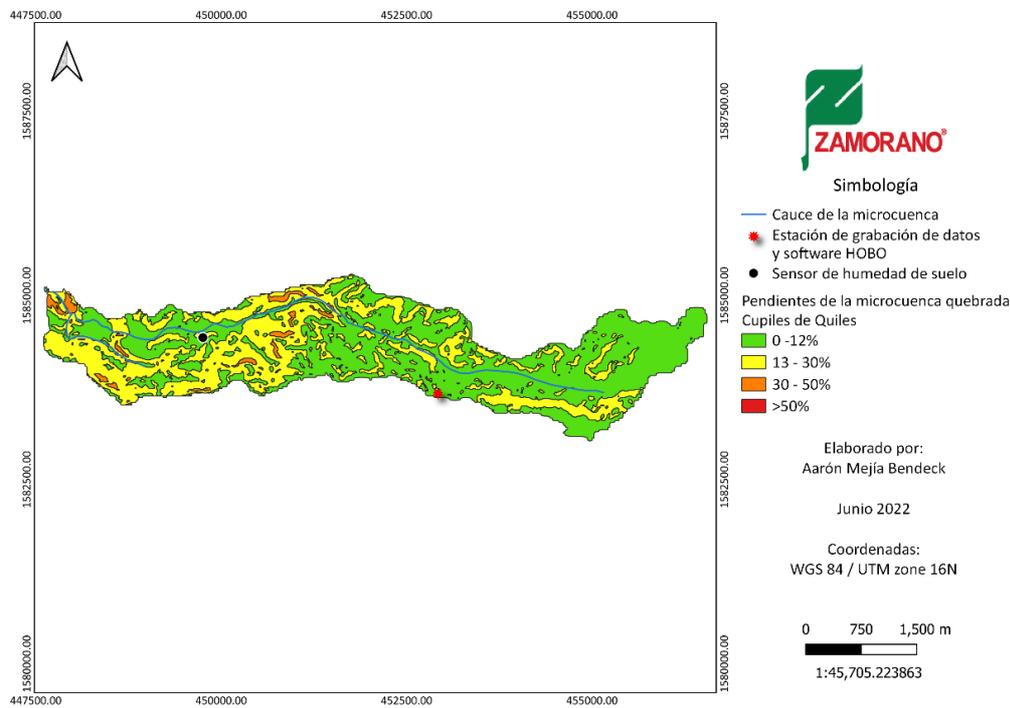
**Figura 5**

*Mapa de pendientes de la microcuenca quebrada Cupiles de Quiles*

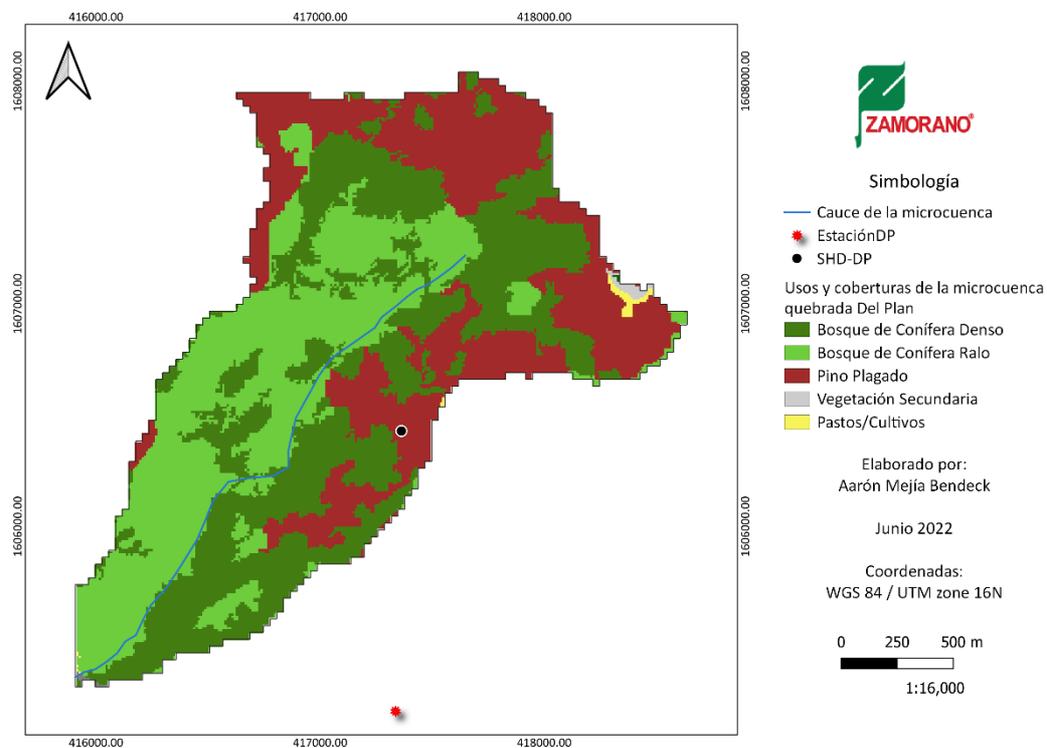
### Figura 6

*Mapa de usos y coberturas de la microcuenca quebrada del Plan*

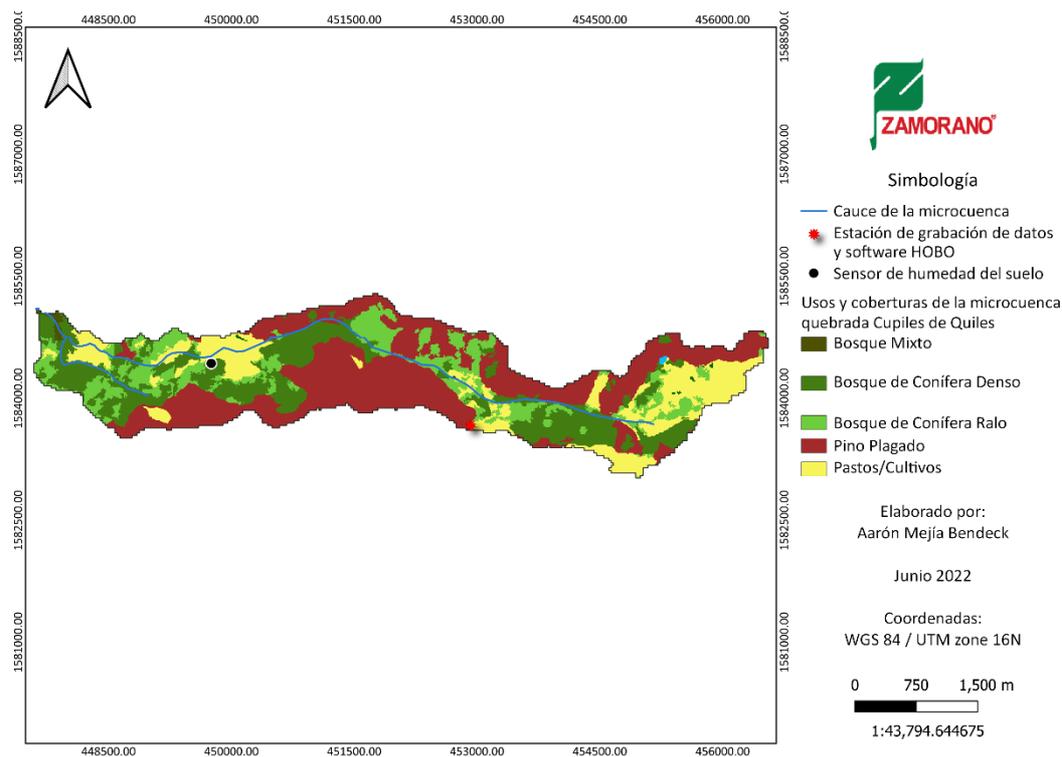
### Figura 7

*Mapa de usos y coberturas de la microcuenca quebrada Cupiles de Quiles*

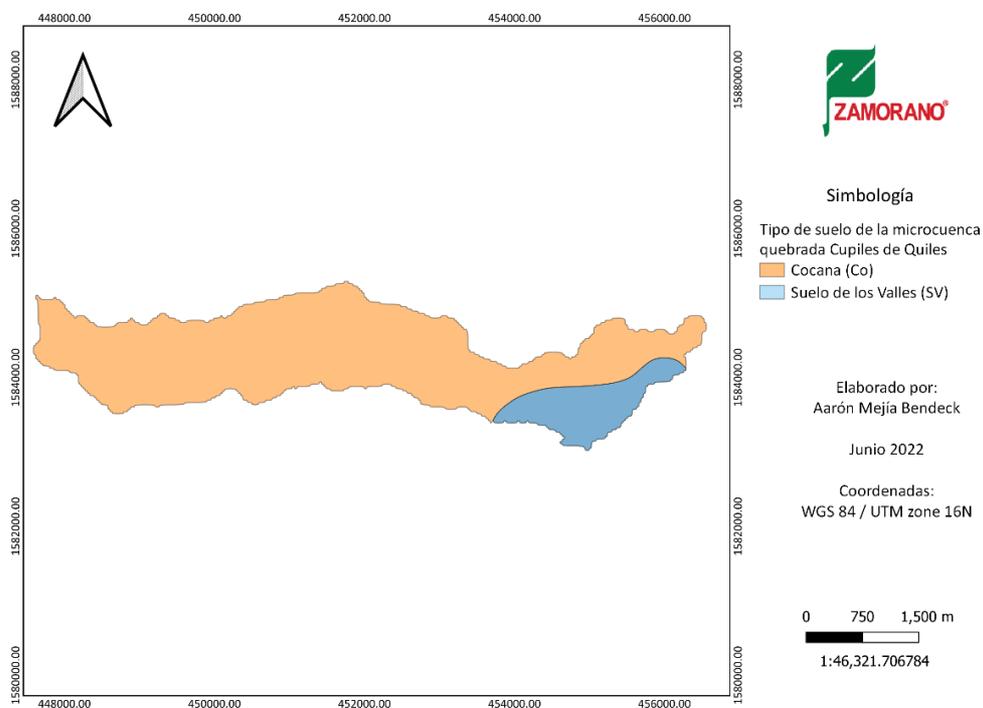
### Figura 8

*Mapa de clasificación de tipo de suelo de la microcuenca quebrada Cupiles de Quiles*

En cuanto a al tipo de suelo presente en la quebrada Cupiles de Quiles, se observa (Figura 8) que existen dos tipos de suelos. El suelo Cocona (Co) es el principal régimen en la microcuenca con 838.41 ha (87.2%) del área total de la unidad, mientras que las hectáreas restantes corresponden al tipo Suelo de los Valles, completamente similar a la microcuenca del Plan. Los suelos Cocona también corresponden a la clase de suelos formados sobre depósitos aluviales son poco profundos, formados sobre ignimbritas de grano grueso, se encuentran en la parte central y occidental de la República, se clasifican como Grumusoles y tienden a ser de tipo Franco-arenoso (Organización de las Naciones Unidas para la Agricultura y la Alimentación [FAO], 1969).

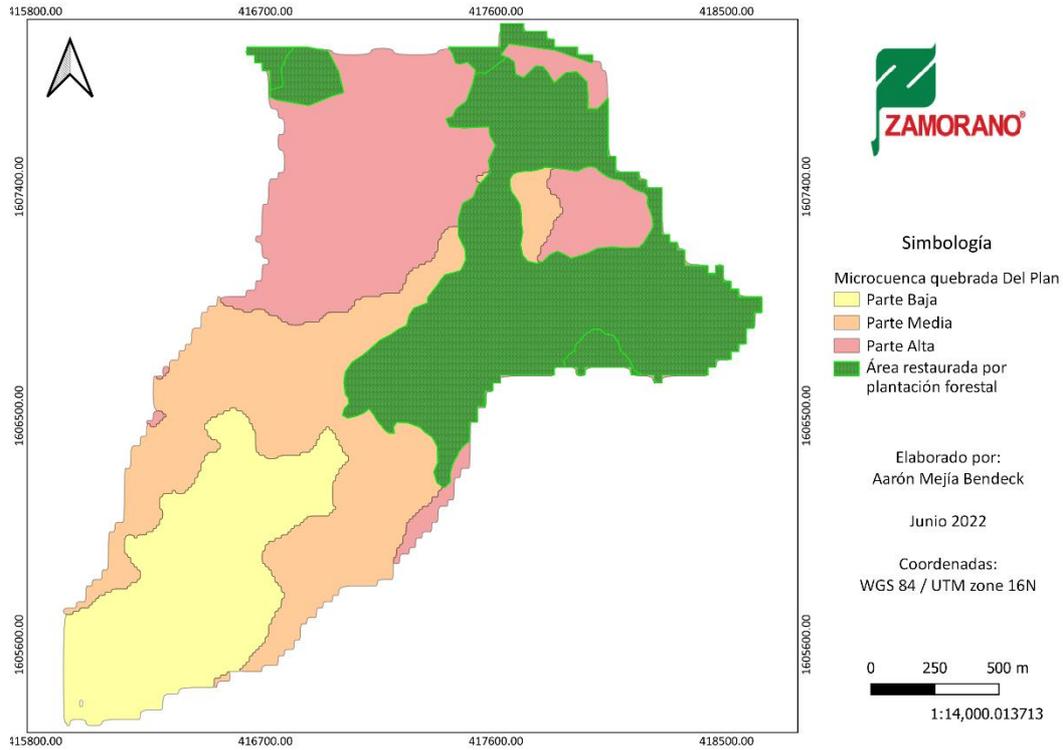
### Figura 9

#### *Zonificación y área de tratamiento de plantación forestal en la microcuenca quebrada del Plan*

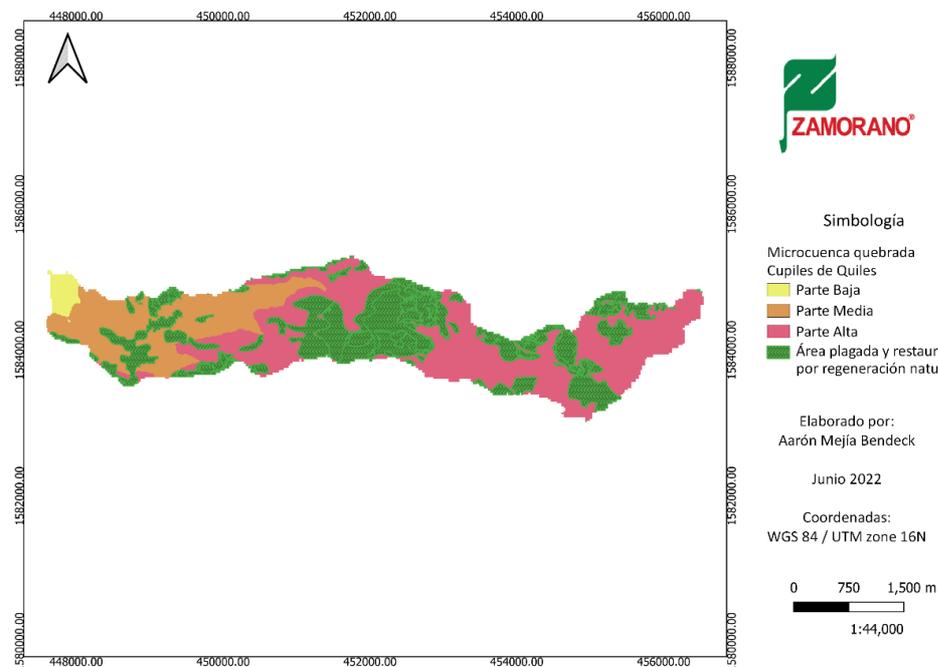
**Figura 10**

*Zonificación y tratamiento de regeneración natural en la microcuenca quebrada Cupiles de Quiles*

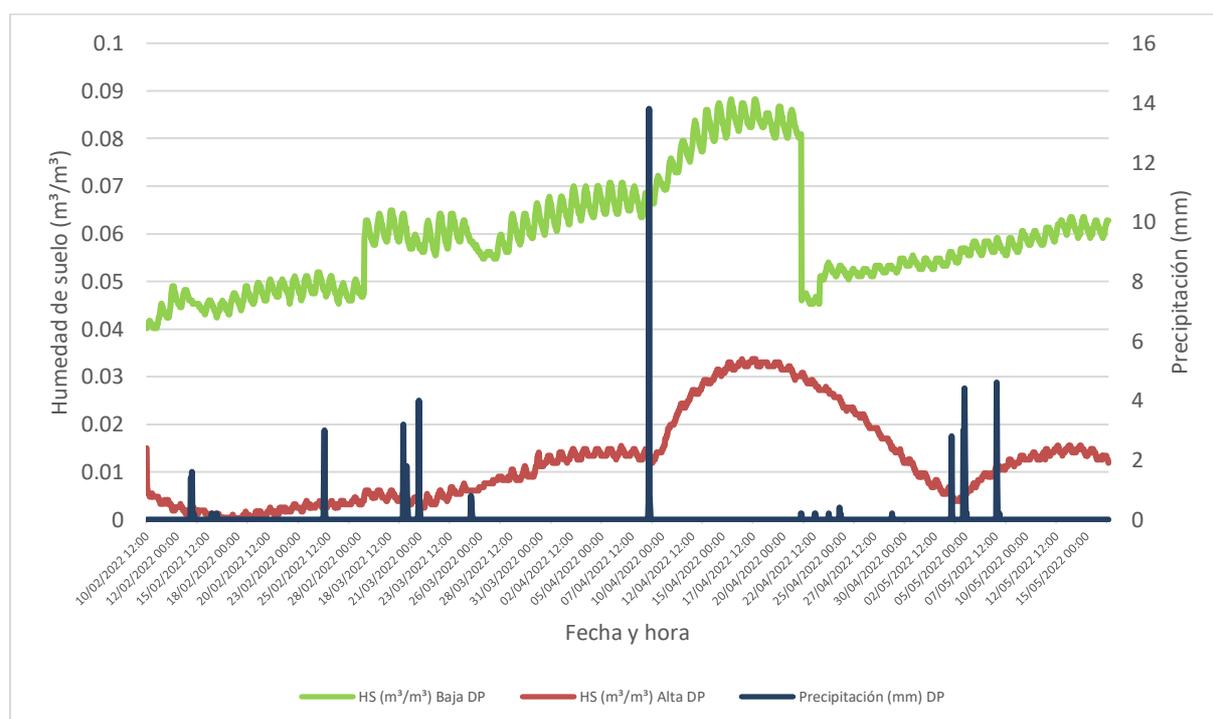
**Figura 11**

*Evolución de la humedad de suelo de la microcuenca quebrada del Plan.*

En Figura 11 se muestra un que la humedad de suelo (HS) de la parte baja es mayor comparado con la parte alta del área afectada de la microcuenca con reforestación por plantación de pino, cabe aclarar que la pendiente de la parte baja del área afectada donde se localiza el sensor es menor, siendo una variable importante en la retención de humedad. Del mismo modo, se observa que la precipitación influye directamente en el aumento de la humedad, ya que cuando existen lecturas mayores a cero en la variable de precipitación, se incrementa la humedad del suelo.

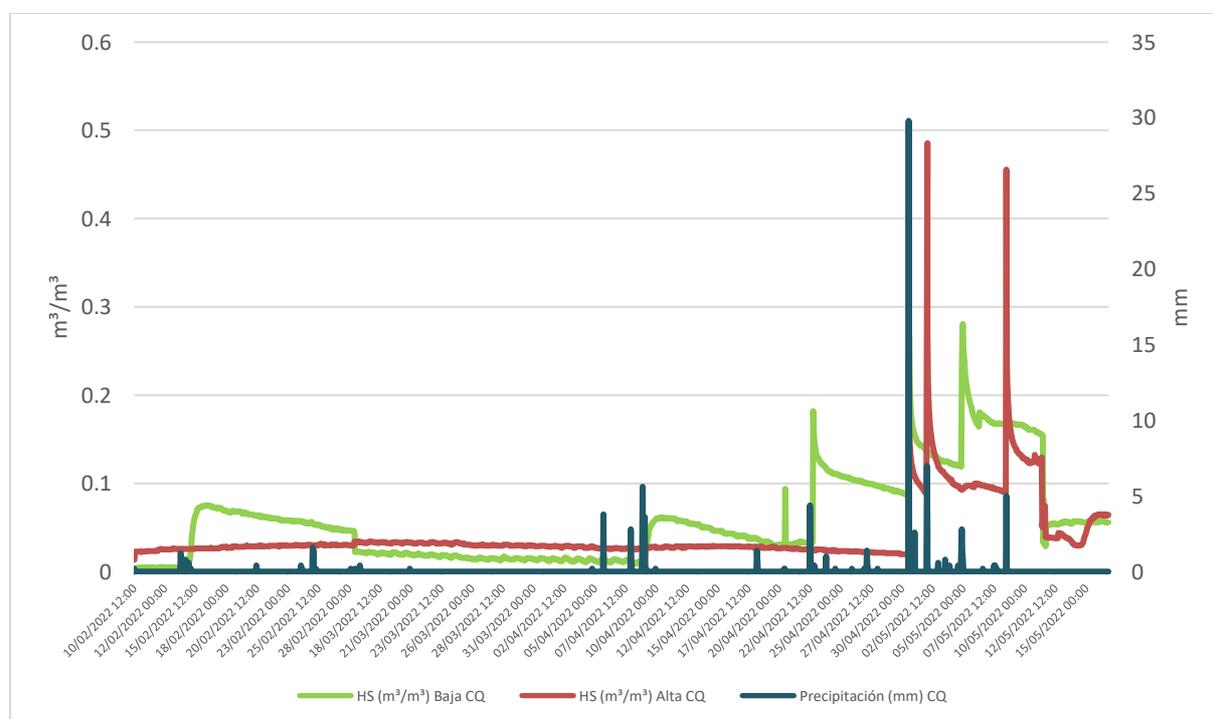
**Figura 12**

*Evolución de la humedad de suelo de la microcuenca quebrada Cupiles de Quiles.*

Los datos obtenidos de la retención de humedad de suelo (HS) en la microcuenca quebrada Cupiles de Quiles (Figura 12), con regeneración natural, indican que tanto en la parte alta como en la parte baja de la microcuenca presentan un comportamiento normal y bastante similar, sin embargo, en la parte alta del área afectada de Cupiles de Quiles se muestra una respuesta de mayor sensibilidad en la humedad por la precipitación, presentando picos mayores a los que se observan en la parte baja de la humedad, esto puede ser debido a mayores lluvias presentes y al tipo de vegetación que presentan, la vegetación tanto en la parte alta como en la parte baja de las áreas afectadas es igual.

La precipitación tiene un papel importante para la retención de humedad de suelo derivado del tipo de cobertura de la microcuenca. El 30 de abril del 2022 se registró la mayor precipitación evaluada con 29.8 mm, lo que generó un aumento significativo en la medición de la humedad de suelo principalmente en la parte baja del área afectada obteniendo su pico más alto dos días posteriores a la precipitación con valores de 49%.

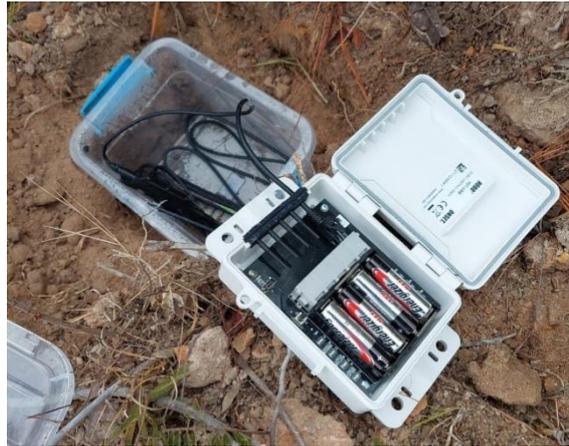
### Anexo A

*Sensor de Temperatura y Humedad del Suelo: HOB0 EC5 Soil Moisture ubicado en la parte alta del área afectada de la microcuenca quebrada Cupiles de Quiles.*

Para la selección de equipos se prepararon especificaciones y requerimientos de los sensores y equipo a utilizar. Para la realización de esta fase preliminar del estudio, se colocaron Sensores de Temperatura y Humedad del Suelo: HOBO EC5 Soil Moisture (dos por microcuenca) (Anexo A), Pluviómetro HOBO: RainGauge 0.2 mm with pendant RG3-M (uno por microcuenca) (Anexo B) y Grabador de Datos y Software HOBO Waterproof Shuttle (uno por microcuenca) (Anexo C).

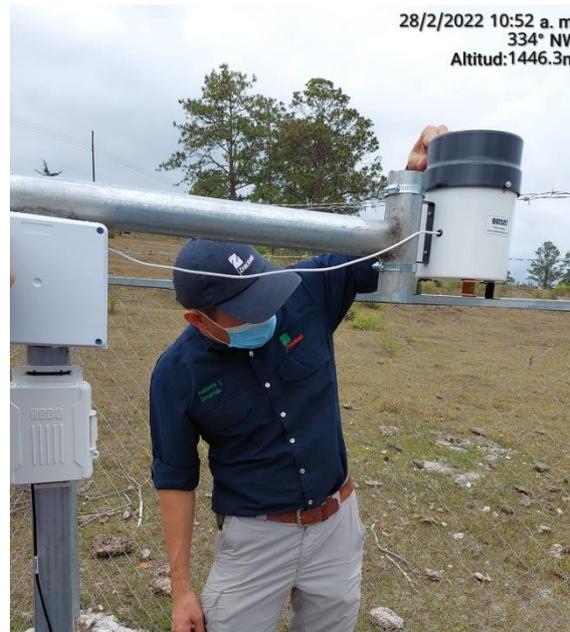
**Anexo B**

*Pluviómetro métrico: RainGauge 0.2 mm with pendant RG3-M ubicado en la parte baja del área afectada de la microcuenca quebrada Cupiles de Quiles.*

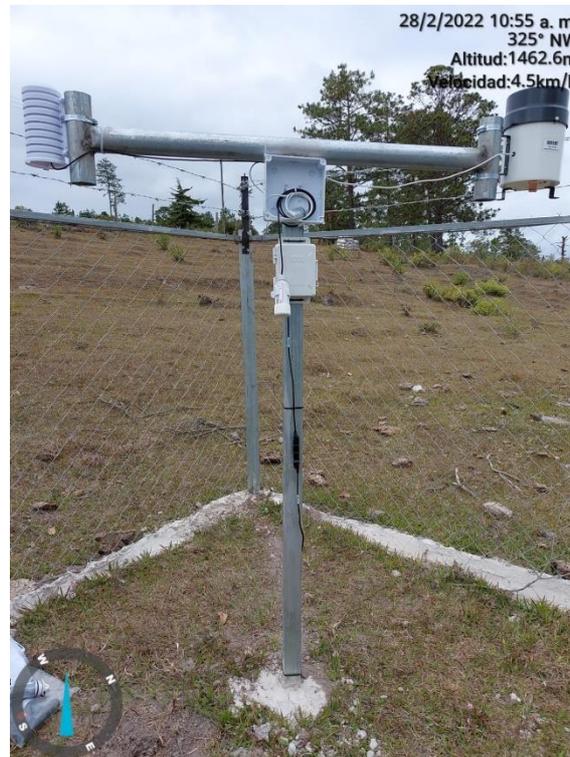
**Anexo C**

*Grabador de Datos y Software HOBO Waterproof Shuttle ubicado en la parte baja del área afectada de la microcuenca quebrada Cupiles de Quiles.*

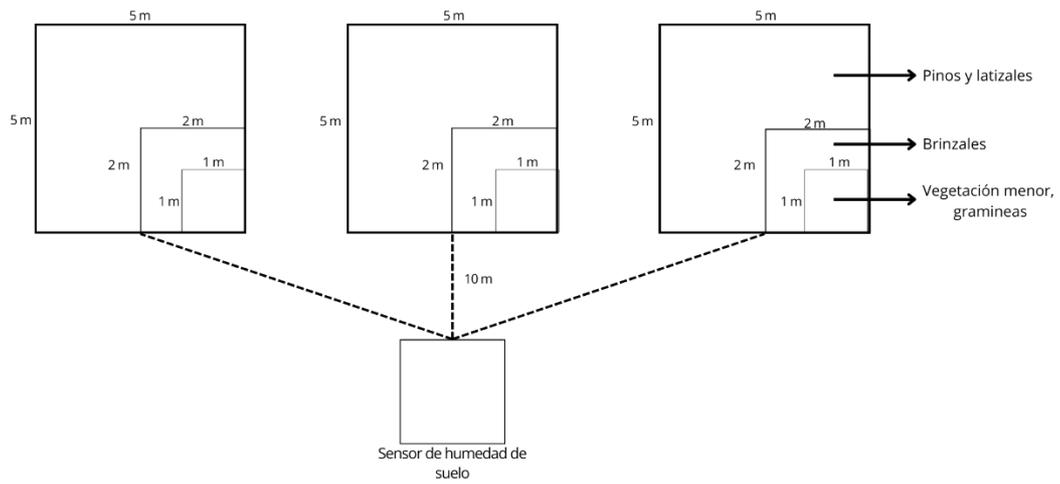
**Anexo D**

*Método de parcelas anidadas para caracterización in situ para las microcuencas*

Se realizó una visita a campo identificando las principales coberturas de las microcuencas, para ello se utilizó el diseño de parcelas anidadas. Este diseño se utiliza ampliamente en los sistemas

de inventario forestal, de modo que, al separar los resultados obtenidos en subparcelas, una parcela puede capturar una gran variedad de especies, representando con ello una medida de la biodiversidad (Anexo D). Se realizaron tres parcelas cuadradas de 5 m x 5 m (25 m<sup>2</sup>) donde se realizó un conteo en general de las plantas de pino (brinzales) por regeneración natural en la microcuenca quebrada Cupiles de Quiles, y pinos establecidos en plantación en la microcuenca quebrada del Plan, además de un conteo de los latizales de otras especies encontrados.
